***Kampfmittelsuche und –Bergung im Bereich des B-Plan N-777 D auf dem
Fliegerhorst Alexanderfeld in Oldenburg***

Bestätigung der Kampfmittelfreiheit nach ATV DIN 18299 Abschnitt 0.1.17 VOB/C

Raumstelle: Oldenburg 4 Alexanderfeld N777D
 Plan Nr.: 22 Arbeitsraster A3
 Maßstab: 1 : 1000
 Lagebezug: LS 310, Zone 32
 Stand: 24.04.2019

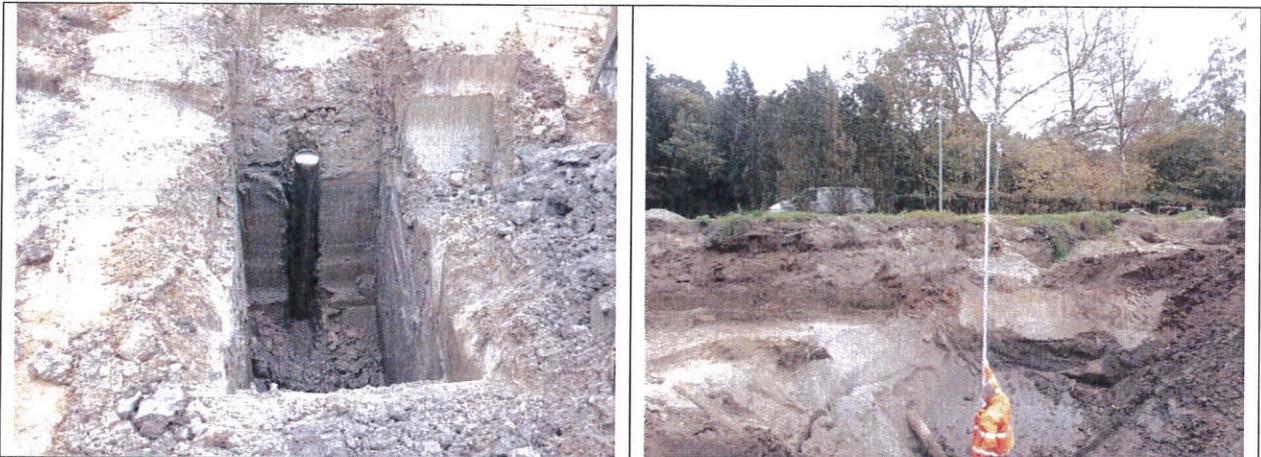
Im zentralen Bereich der Räumfläche wurde im Zuge der Kampfmittelräumarbeiten ein stillgelegter Brunnen freigelegt. Das Stahlbrunnenrohr wurde nach Rücksprache mit dem AG mittels quellfähigen Tonpellets verschlossen und bis in ca. 3 m Tiefe rückgebaut im Baugrund belassen.

Bild 3: Bilder des im Baugrund vorgefundenen Brunnens

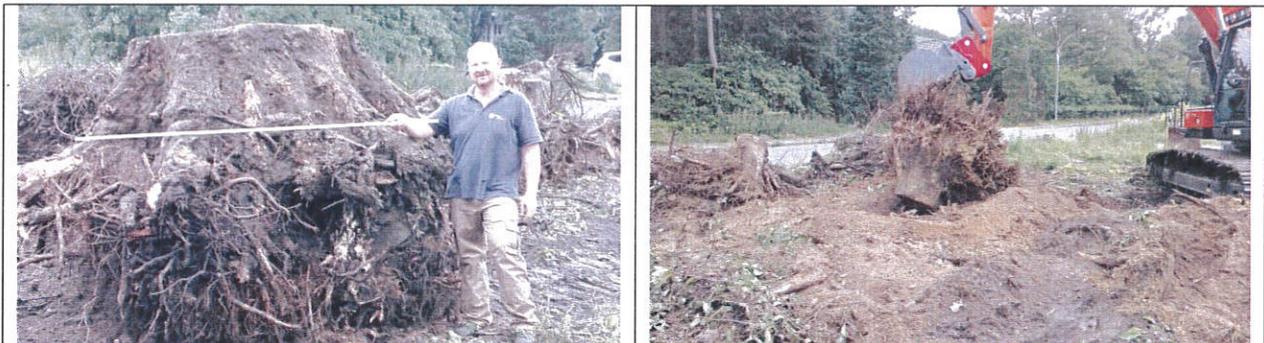
Bild 4: Beispielhafte Baumstubben im Zuge der vorangehenden Stubbenrodung

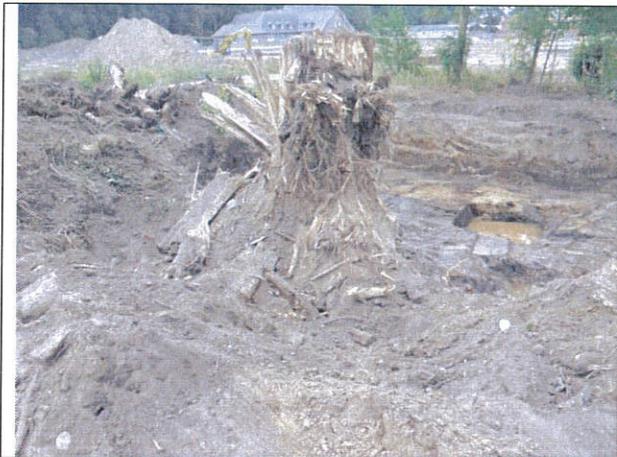
Im Zuge der Stubbenrodung zeigte sich, dass eine Großzahl der zu rodenden Stubben nicht im Zuge der vorangegangenen Baumfällungen entstanden sind, sondern durch weiter in der Vergangenheit zurückliegende Baumfällungen im Boden verblieben waren. In Teilen wurden diese Baumstubben durch die nachfolgenden Geländeaufschüttungen überschüttet.

Bild 5: Beispiel einer Baumstube, welche durch Bodenaufhöhung überschüttet wurde.

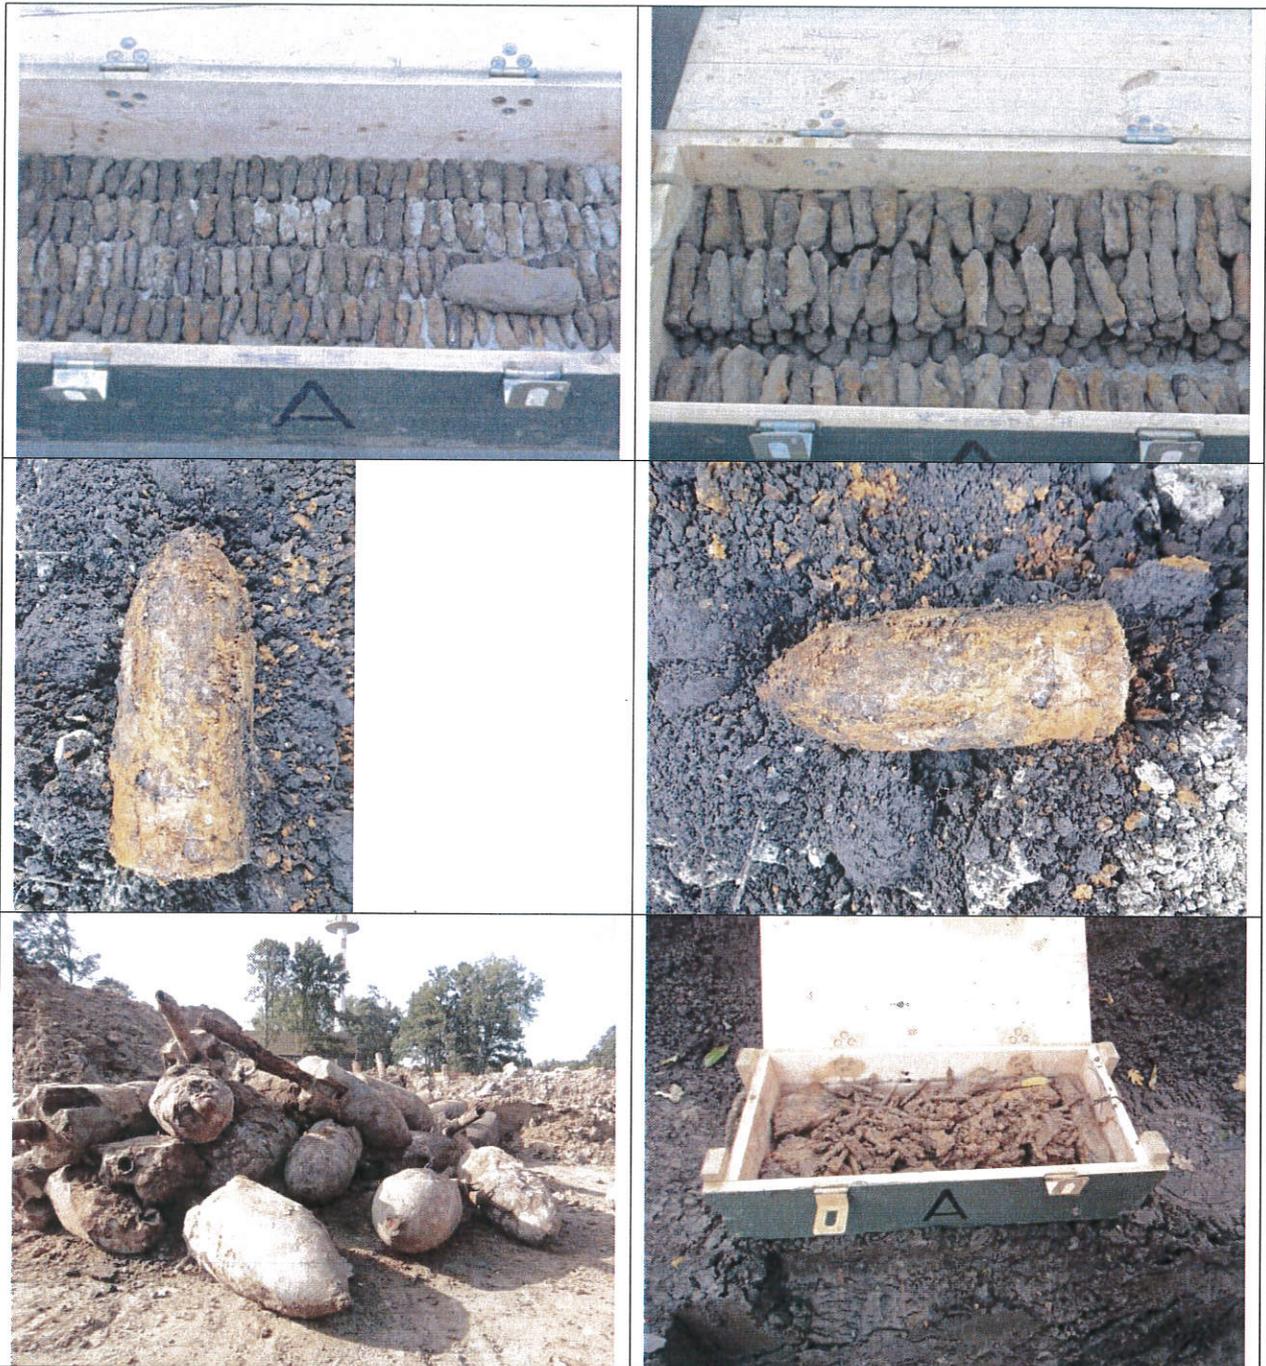
Sieben der acht gefundenen alliierten Handgranaten mussten aufgrund der nicht vorliegenden Transportfähigkeit durch den KBD des Landes Niedersachsen vor Ort auf der Räumfläche durch Sprengung vernichtet werden. Dieser Situation geschuldet musste die Räummethodik, wie oben beschrieben, umgestellt werden.

Des Weiteren wurden zahlreiche Übungsbomben aus Beton vorgefunden, welche nicht in der oben angeführten Zusammenstellung aufgeführt werden, da es sich hierbei aus kampfmitteltechnischer Sicht um Schrott/Bauschutt handelt.

Bild 10: Exemplarische Auswahl der vorgefundenen Kampfmittel. 2 cm Sprenggranaten (oben links und rechts), 87,6 mm Granate (Mitte links und rechts), Übungsbomben aus Beton (unten links) und Infanteriemunition (unten rechts)

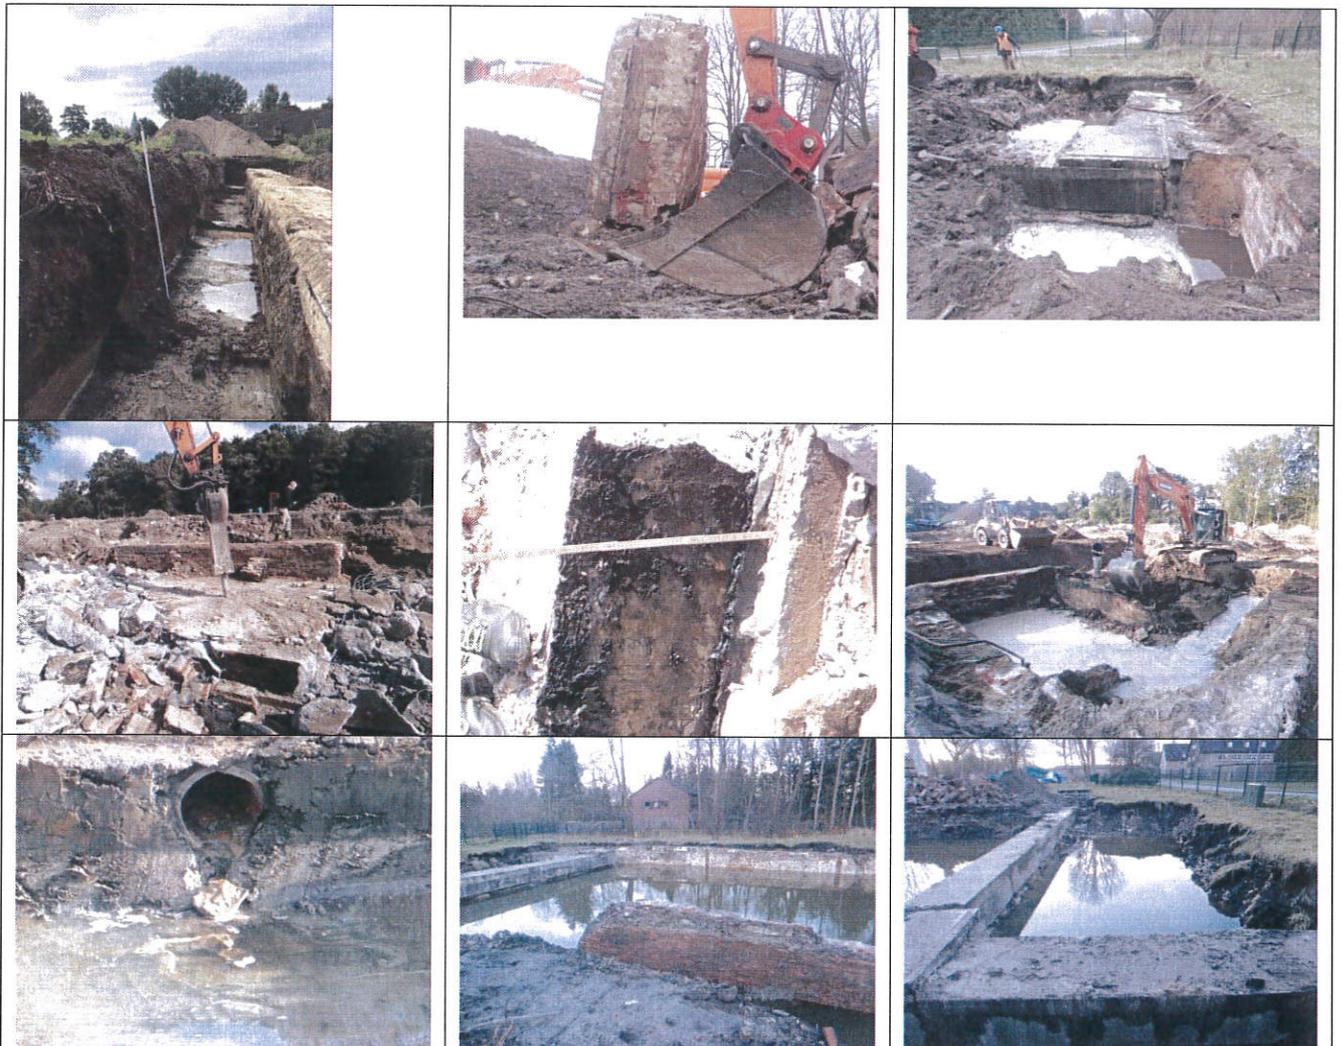
Es wurden eine Vielzahl von ehemaligen Kellern, Wasserversorgungsleitungen, Stromversorgungsleitungen, sowie Fernwärmeleitungen auf dem Baufeld gefunden. Da diese Objekte ein magnetisches Störfeld aufweisen, welches keine zielführende Sondierung erlaubt, und für die nachfolgende Nutzung der Flächen Störobjekte darstellten, wurden diese Rückgebaut. Hierbei anfallender metallischer Schrott wurde im Zuge der Siebung und des Rückbaus aussortiert und gingen in das Eigentum des AG zur eigenen Verwertung über. Die restlichen baulichen Körper wurden transportfähig zerkleinert und auf AG-seitig gestellte Flächen zur späteren AG-seitigen Verwertung transportiert.

In den vorhandenen Bestandsunterlagen waren diese Objekte größtenteils nicht verzeichnet und konnten bei Ortsbegehungen ohne Schachtarbeiten nicht im Vorwege ausgemacht werden.

Bild 11: Situative Bilder im Zuge des Rückbaus

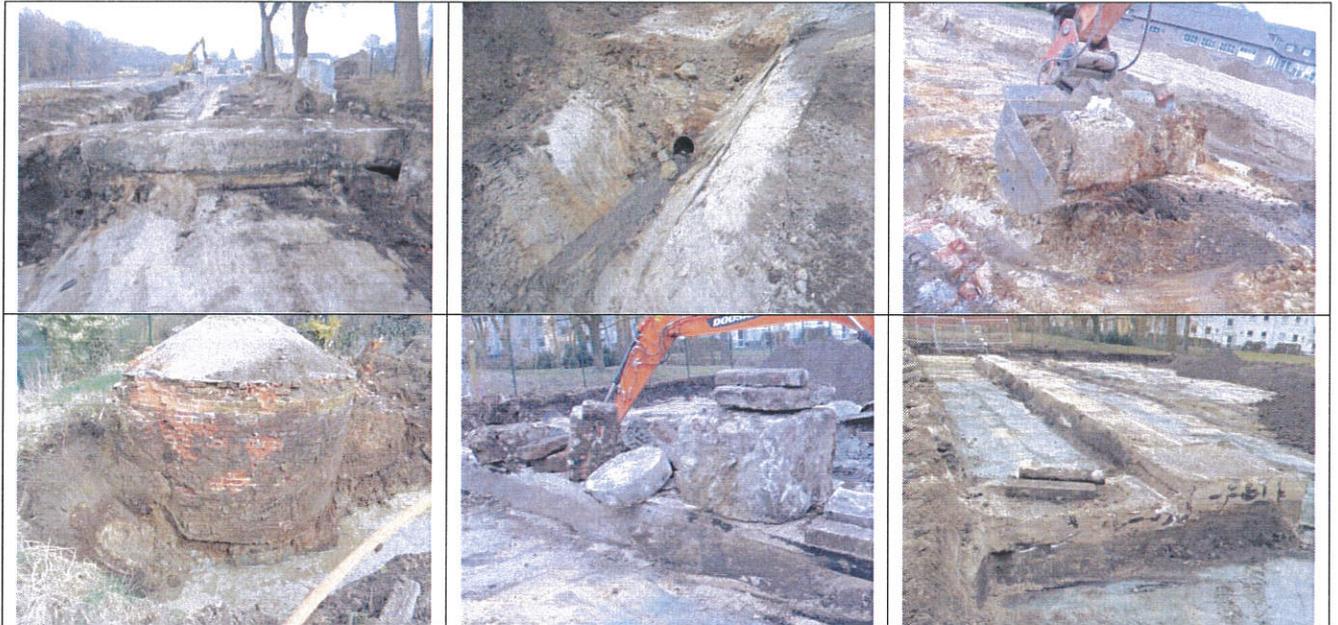
Bild 12: Situative Bilder im Zuge des Rückbaus

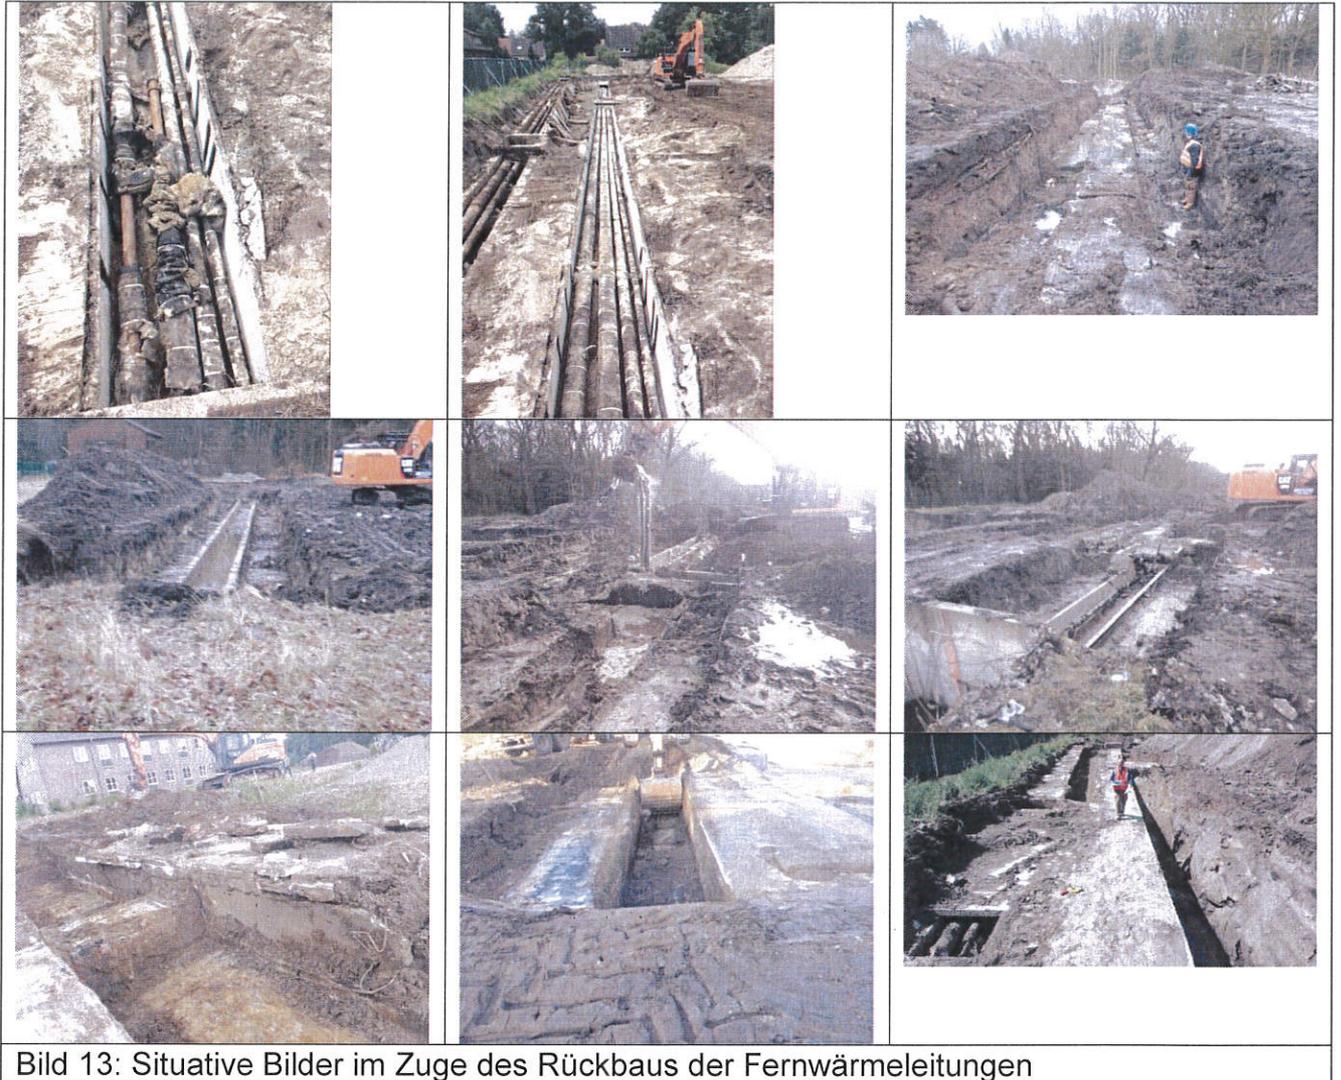
Hierunter fällt insbesondere der Rückbau der vorhandenen Fernwärmeleitungen. Im Zuge der Kampfmittelsondierarbeiten und der einhergehenden Volumenberäumung wurde festgestellt, dass neben den zuletzt in Verwendung befundenen Fernwärmeleitungen eine Vielzahl an ehemaligen Fernwärmeleitungen im Boden durch die Vornutzung verblieben waren. Es handelte sich hierbei bei den ältesten Fernwärmeleitungen um gemauerte Leitungsprofile, in welchen die Rohre Fernwärmeleitung verlegt waren. Zudem wurden entgegen bekannten Doppelleitungen in großen Teilen Dreifach- und Vierfachleitungen in den Leitungsprofilen vorgefunden.

In einigen Teilen wurden die älteren Fernwärmeleitungen durch die nachgezogenen Geländeaufschüttungen in 1,5 m – 2 m unter bestehender Geländeoberkante angetroffen, was eine größere Abtragetiefe der Auffüllungen erforderlich machte.

Bild 13: Situative Bilder im Zuge des Rückbaus der Fernwärmeleitungen

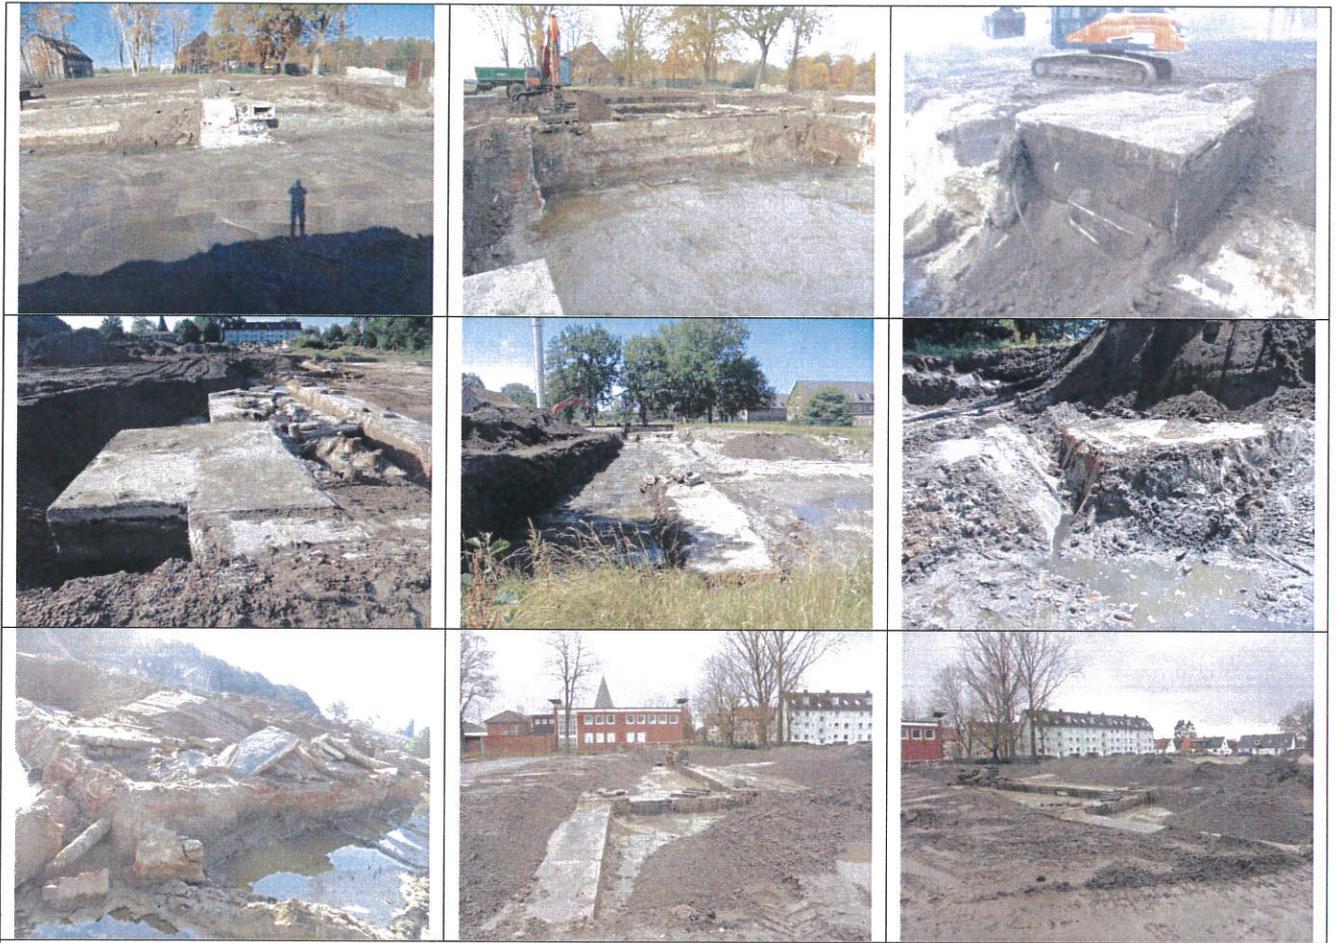
Bild 14: Situative Bilder im Zuge des Rückbaus der Fernwärmeleitungen
