Aufstellung Bebauungsplan Nr. 831  
„Stadion an der Maastrichter Straße“

Fachbeitrag Boden und Altlasten

Bad Zwischenahn, 23.05.2025

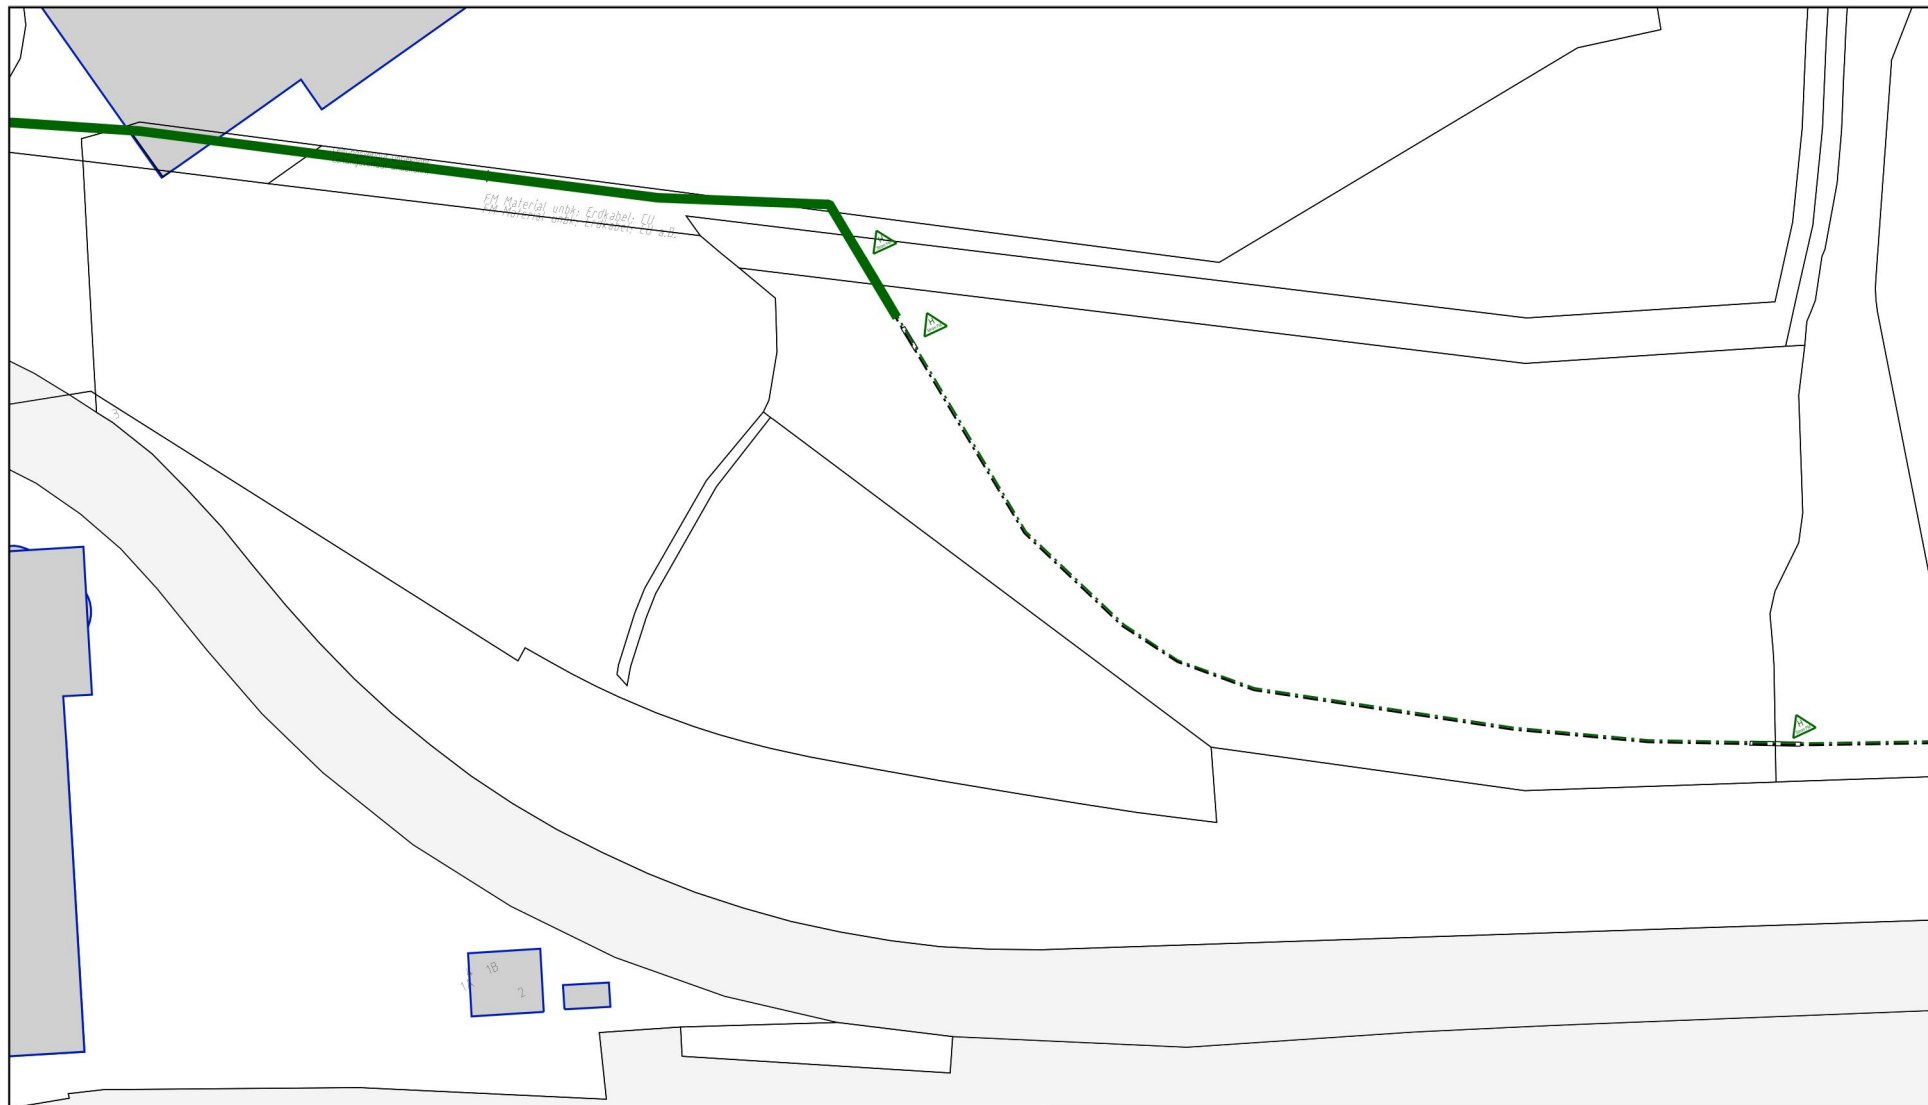
**Anlage 2      Lage der 110 KV Erdkabel**

Entlang der Süd- und Westgrenze des Flurstücks 1904/6 verläuft eine erdverlegte 110-KV-Leitung (Anlage 2). Es handelt sich um 2 parallel verlaufende Kabelstränge, die im Bereich der Altablagerung direkt auf dem Deponat aufliegt. Die Verlegetiefe beträgt im Bereich des Flurstücks 1904/6 lediglich 0,6 bis 0,8 m u. GOK. Als Abdeckung und Sicherung wurden Betonplatten („Gehwegplatten“ 0,5 x 0,5 m) genutzt, die anschließend mit Boden überdeckt wurden.

Bodeneingriffe sind im Bereich der Trasse erst nach Sicherung oder Rückbau/Umlegung der Leitung möglich.

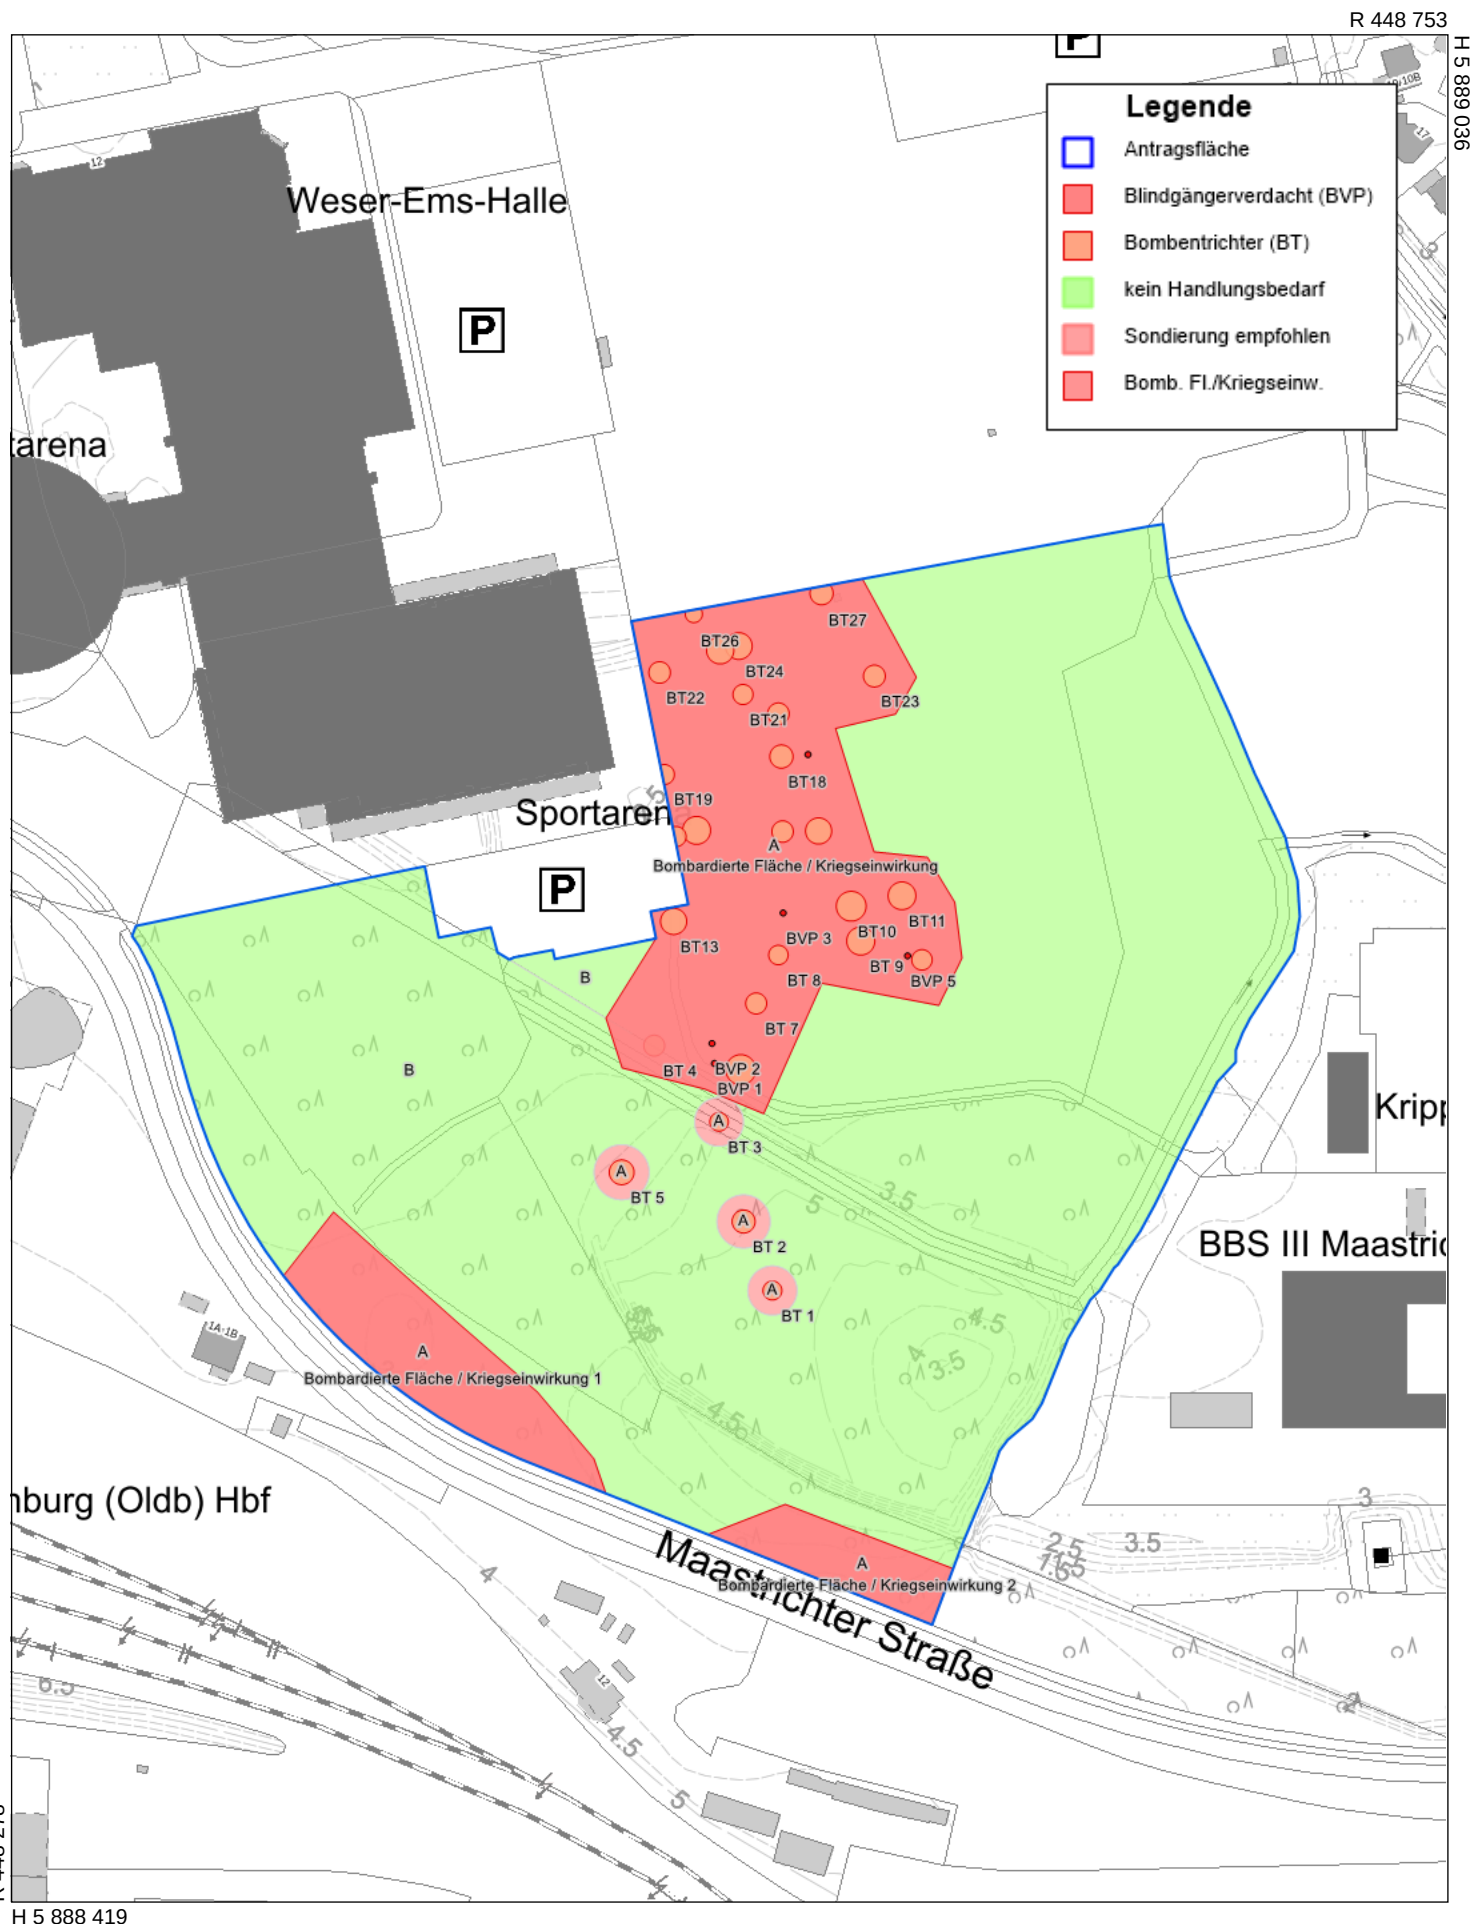
**Anlage 3      Ergebniskarte des Kampfmittelbeseitigungsdiensts  
des LGLN (BA2023-03168) vom 10.01.2024**

Die Auswertung des KBD hat im Plangebiet 27 Bombentrichter und 5 Bombenblindgängerverdachtspunkte ermittelt. Der Schwerpunkt dieser Kriegseinwirkung befindet sich im nordwestlichen Bereich des Plangebiets, aber auch im zentralen und südlichen Bereich sind Kriegseinwirkungen festgestellt worden.

Während der Sanierung 2021/22 wurde im östlichen Bereich des Flurstücks 86/116 in der Auffüllung eine Panzergranate gefunden (8,8 cm, panzerbrechend, brisant aber nicht bezündert). Hierbei handelte es sich vermutlich um eine früher aufgefundene Munition, die an dieser Stelle abgelagert („entsorgt“) wurde.

Vor diesem Hintergrund ist zumindest in den vom KBD gekennzeichneten Bereichen bei Bodeneingriffen eine kampfmitteltechnischen Baubegleitung erforderlich. Bei geplanten Tiefgründungen sind vorherige Freimessungen durchzuführen. Die Blindgängerverdachtspunkte sollten auch ohne, dass hier Bodeneingriffe erfolgen, durch Aufgrabungen und/oder Tiefensondierungen abgeklärt werden. Eine flächenhafte vorherige Freimessung wird aufgrund zu erwartender Störstoffe aus der Vornutzung

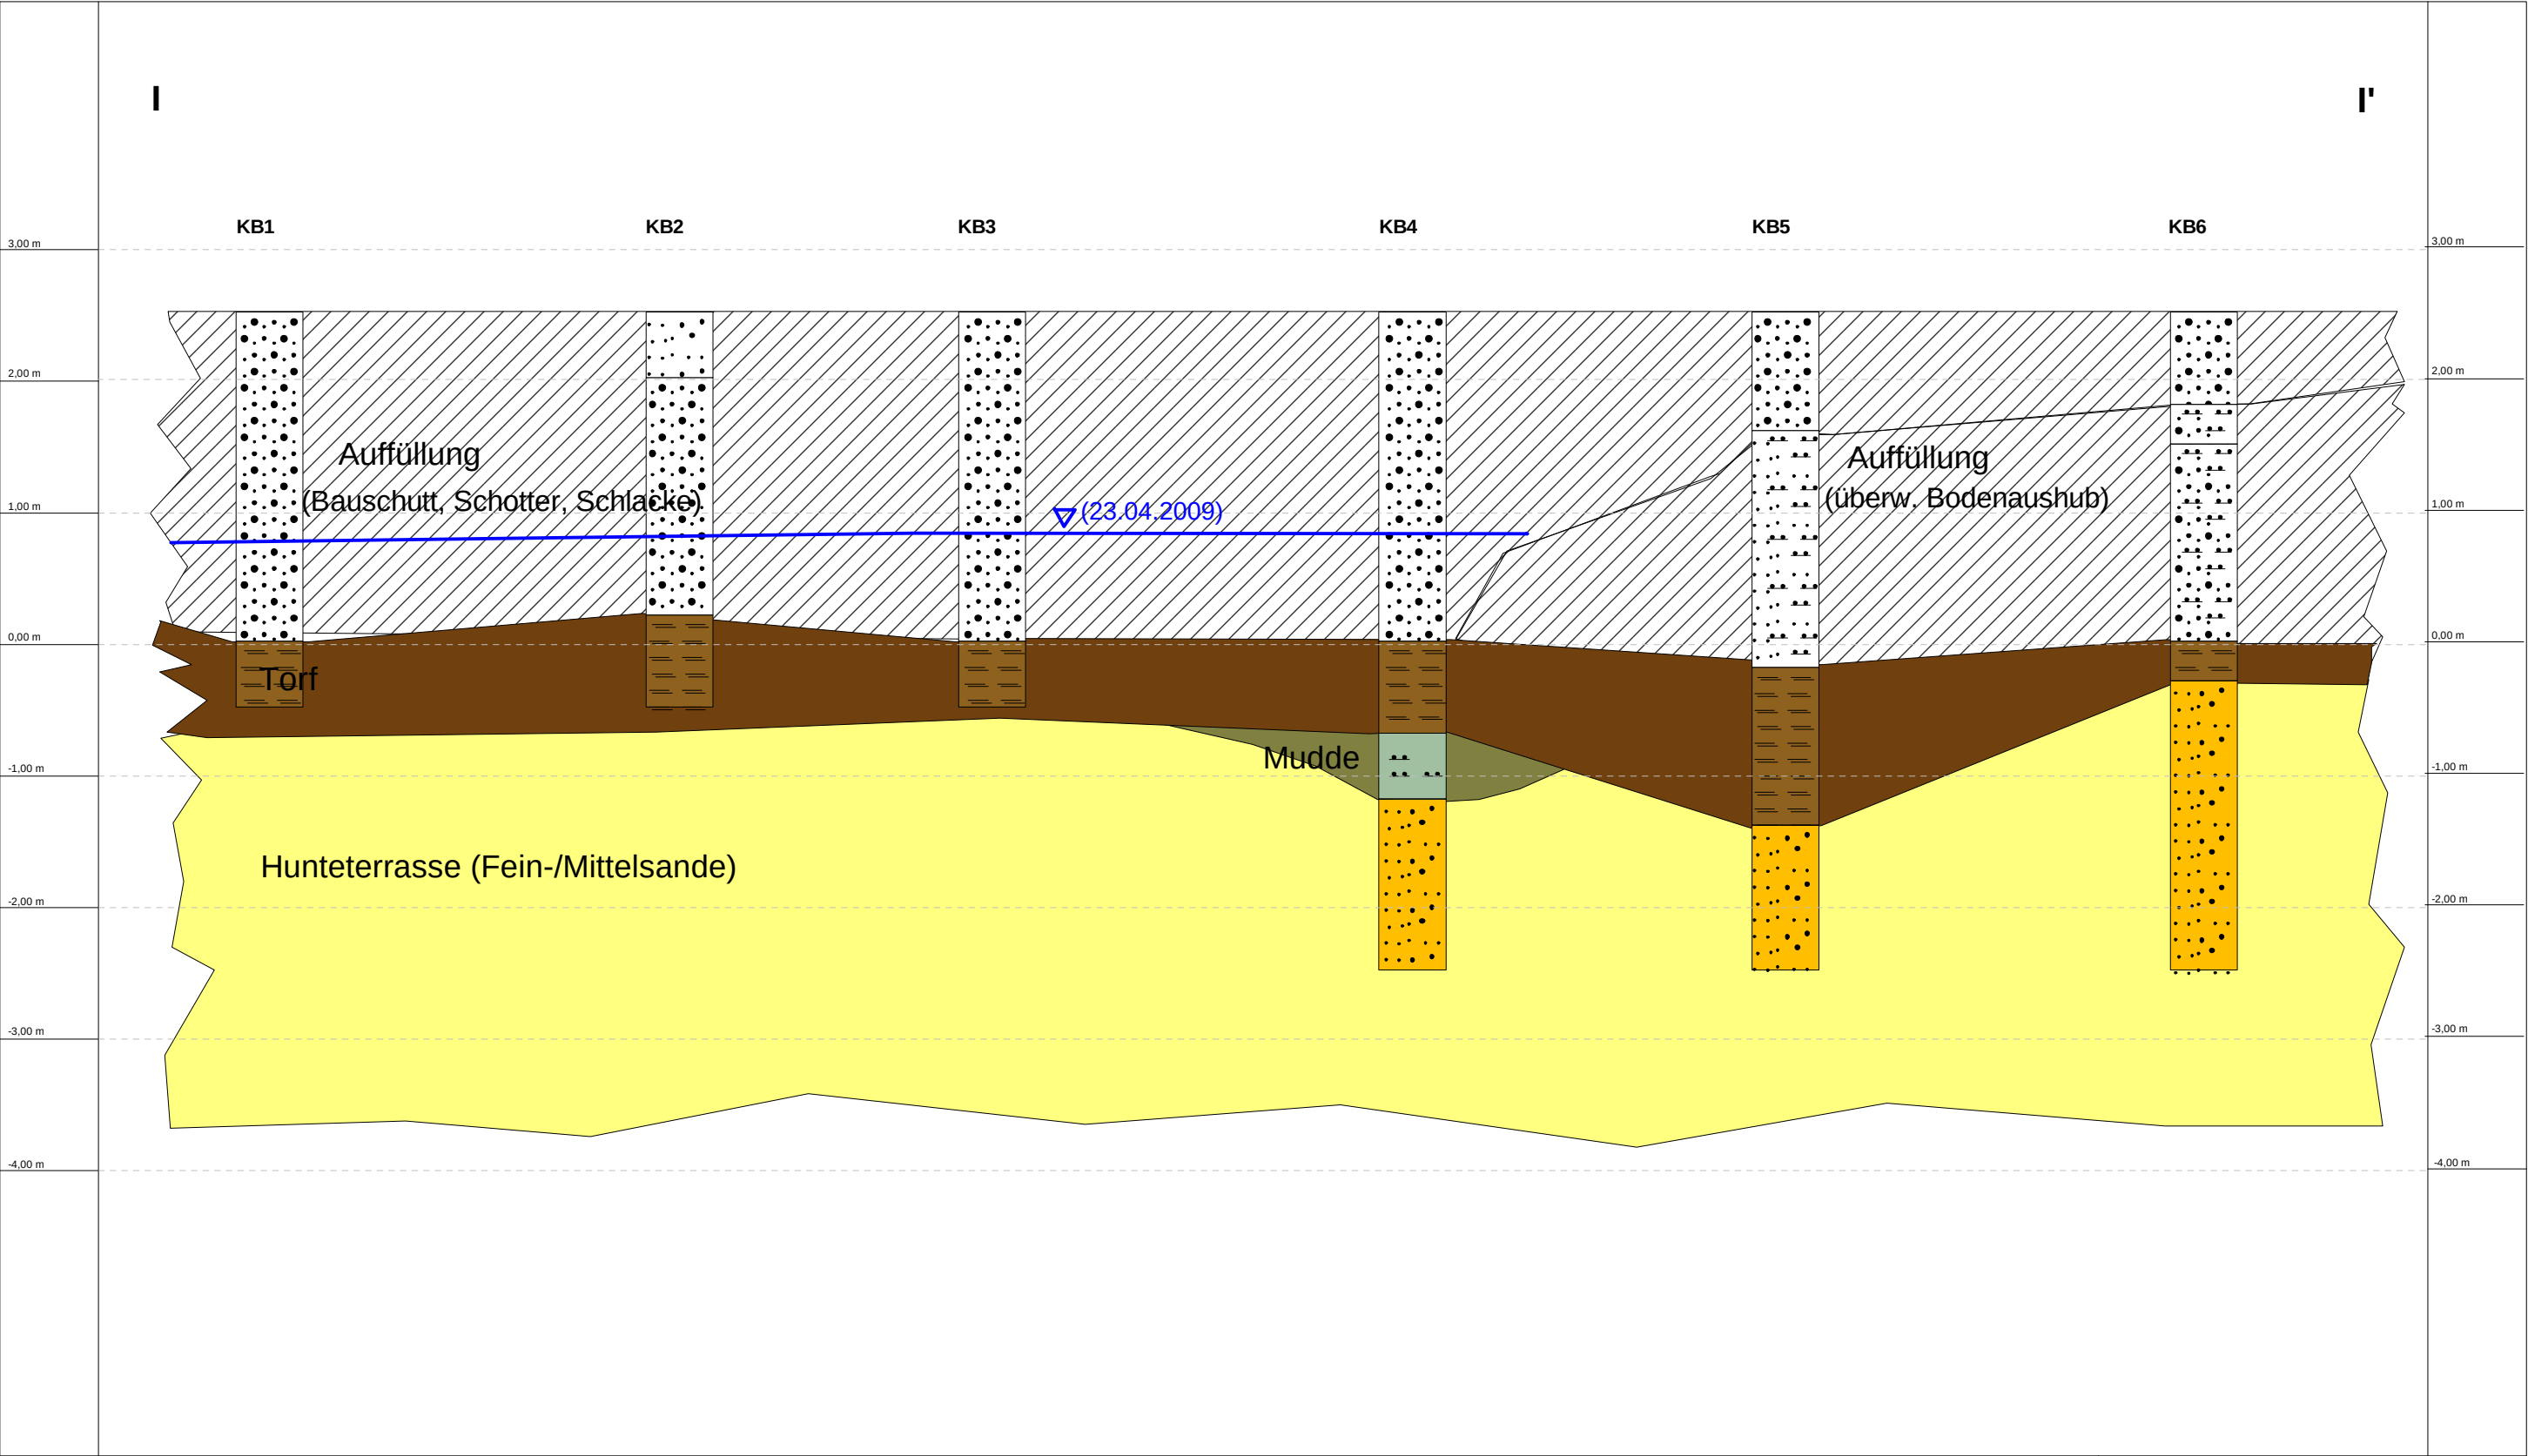
Flächen nördlich der Maastrichter Straße - Profilschnitt I - I'

Im Plangebiet besteht die Auffüllung in den meisten Bereichen aus Boden, Bauschutt und Schlacken (ehem. DB-Gelände, Flurstück 86/116) bzw. aus Boden und Bauschutt mit wechselnden Anteilen an Hausmüll (Flurstücke 10/30, 10/54 und 1904/6). Im südöstlichen Bereich des Flurstücks 1904/6 lagert oberhalb des Torfes ausschließlich Klärschlamm, eingefasst in einem aus Lehmwällen hergestellten Polder (wird zum Zeitpunkt der geplanten Baumaßnahme bereits saniert sein).

Die Mächtigkeit der Auffüllung beträgt auf der Fläche entlang der Maastrichter Straße sowie nördlich des Wasserzuges im Mittel 2 – 2,5 m. Im Zentrum des Flurstücks 1904/6, dessen Geländeoberfläche hier ca. 2,5 m oberhalb der umliegenden Flurstücke liegt, erreichen die Mächtigkeiten dagegen bis zu 5 m. Im Auffüllungshorizont wird oberflächennahes Grundwasser bzw. Stauwasser angetroffen. Mit Ausnahme des Klärschlammbeckens schließt der Auffüllungshorizont zur Oberfläche mit einer geringmächtigen Bodenauflage, auf der sich in den nicht befestigten Bereichen eine Gras-, bzw. Hochstauden- und Gehölzvegetation ansiedeln konnte, ab.

Unterhalb der Auffüllung folgt die ursprüngliche Geländeoberfläche, die durchgehend aus einem Torfhorizont gebildet wird. Die Mächtigkeit des Torfhorizontes wurde mit 0,3 – 1,5 m ermittelt. Es ist insgesamt von einer mittleren Torfmächtigkeit von ca. 1 m auszugehen.

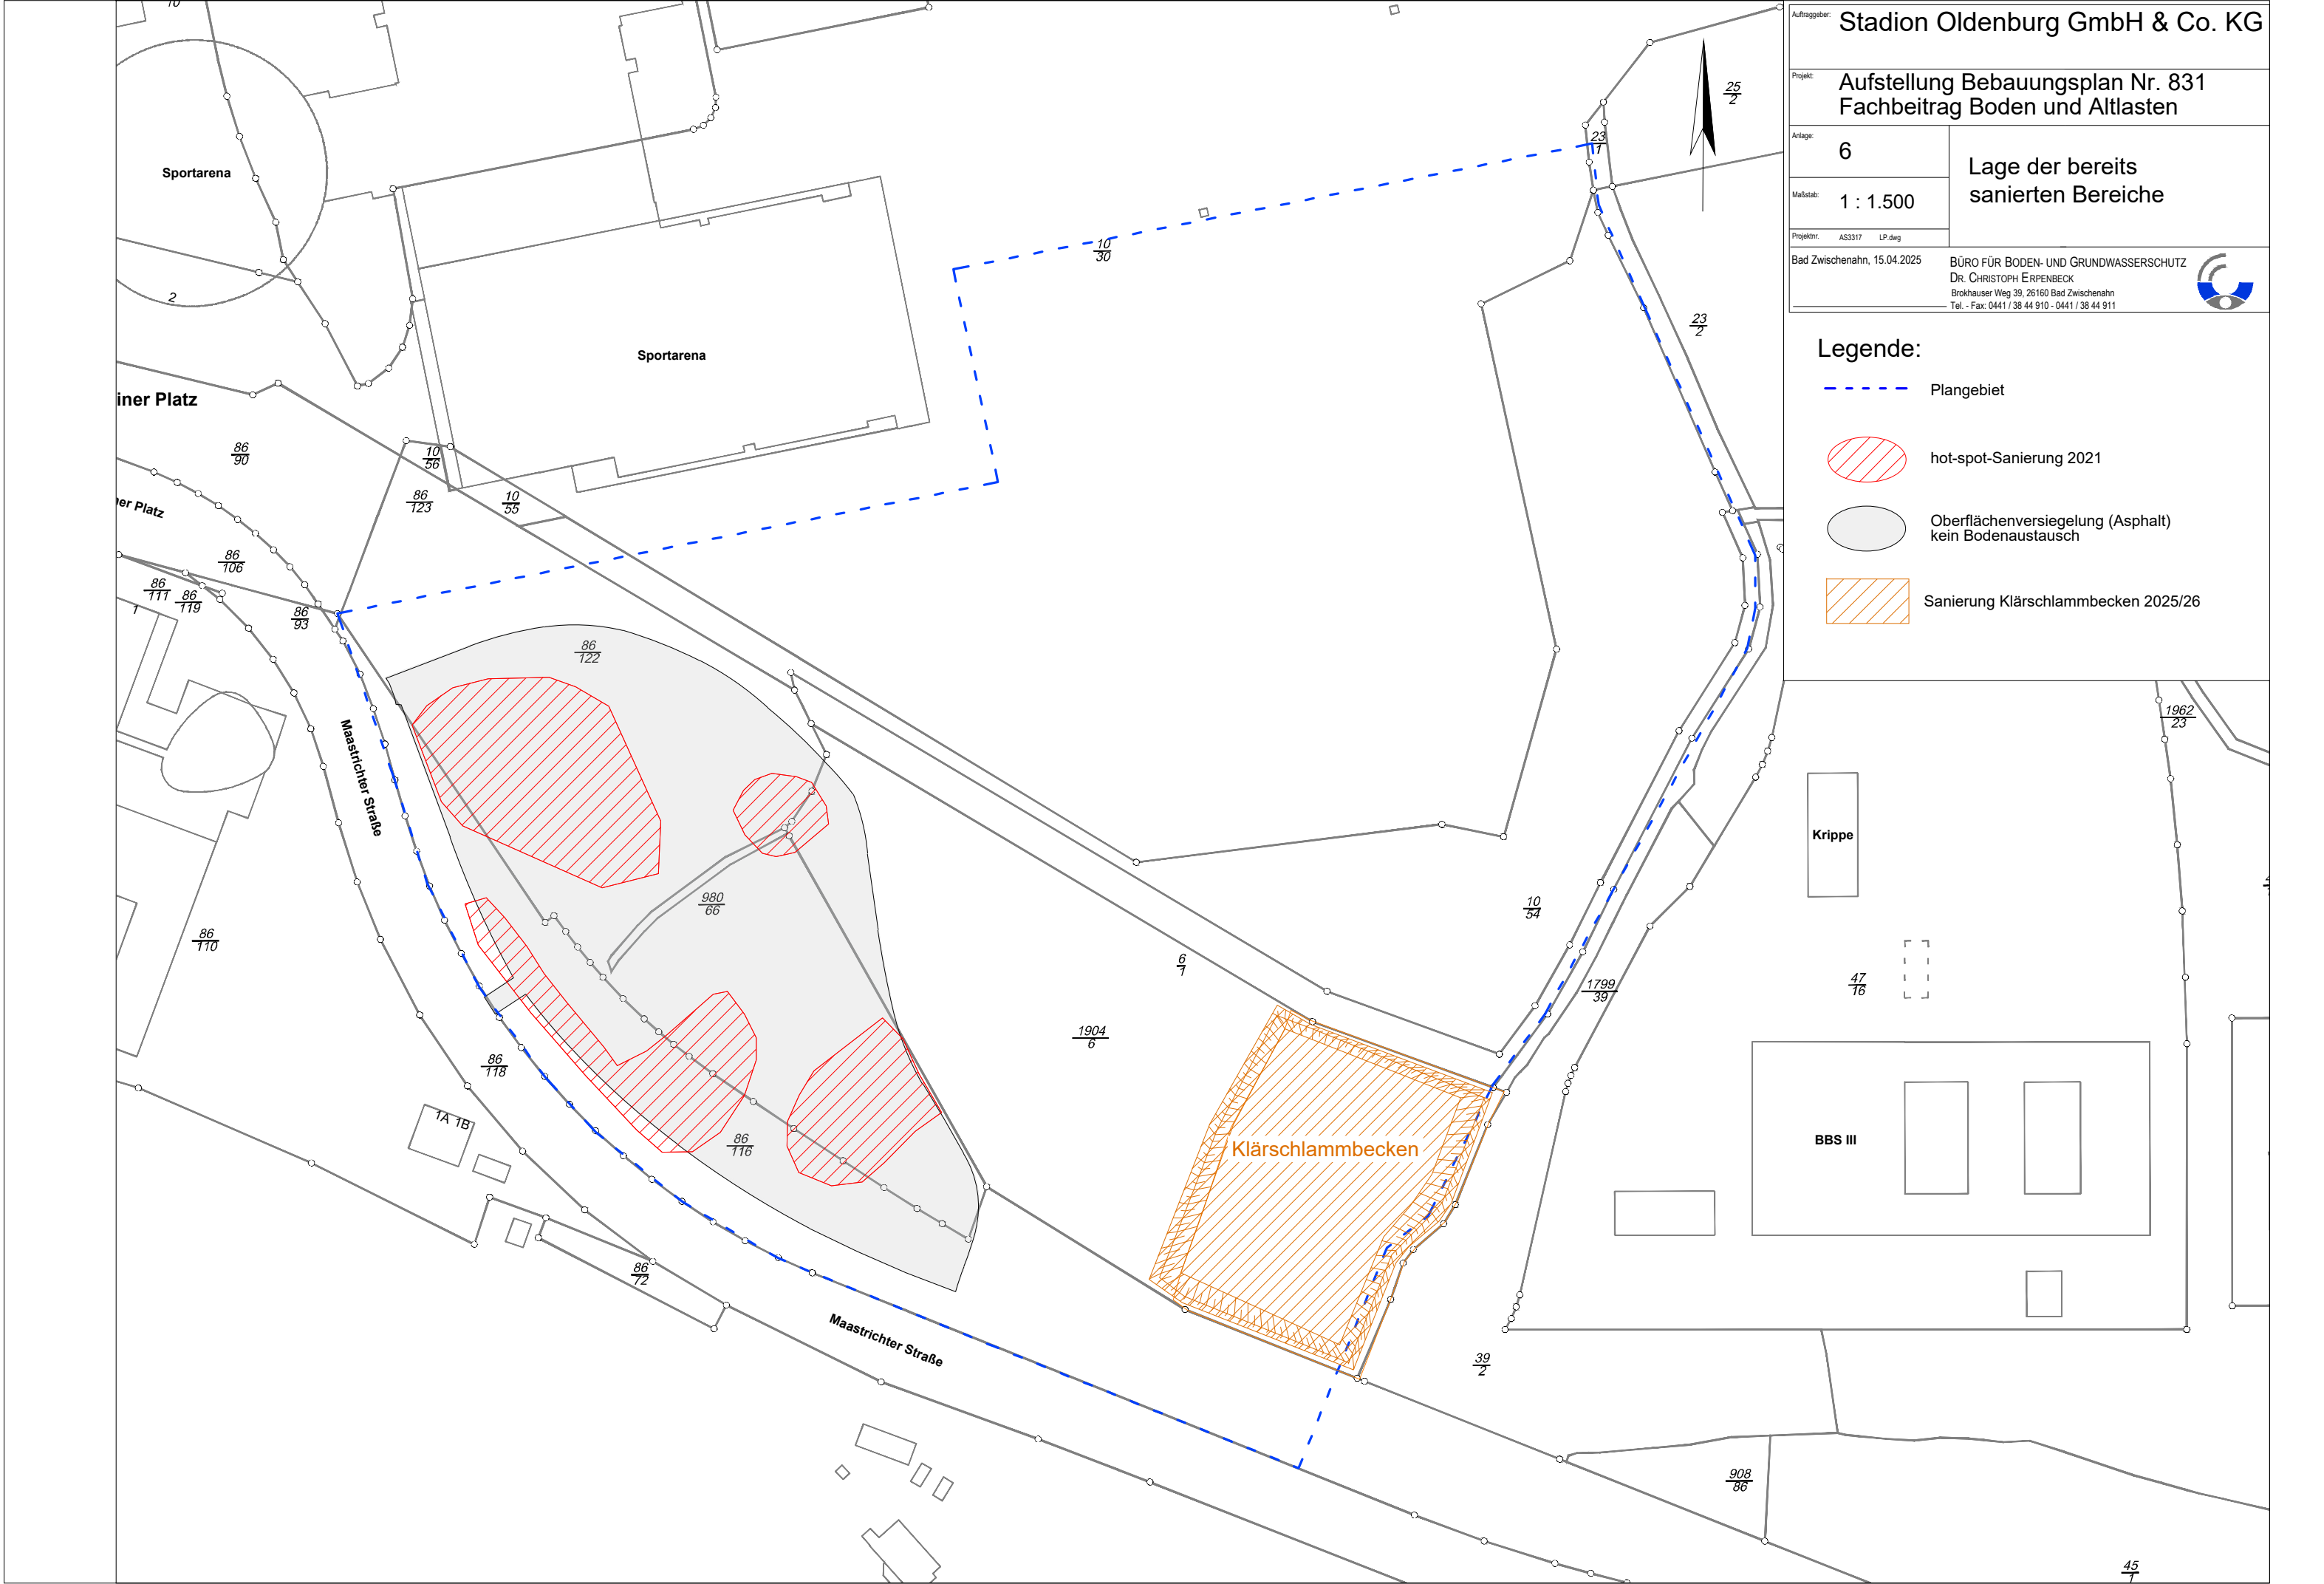
**Anlage 6      Lage der bereits sanierten Bereiche M.: 1 : 1.500**

Im Zeitraum 2021/22 wurden die Schwerpunkte der Kontamination auf diesen Flächen durch Bodenaustausch saniert. Die Sanierung der „hot spots“ umfasste eine Fläche von ca. 6.000 m<sup>2</sup> (vgl. Anlage 6). Der Ausbau der Kontamination erfolgte bis zur Oberkante der anstehende Torfe. Der Torfhorizont wurde nicht angegriffen, so dass dieser weiterhin als Schadstoffbarriere fungiert. Die Wiederverfüllung erfolgte mit sandigem Material, das mit einer lagenweise durchgeführten Verdichtung eingebaut wurde.

Auf den unmittelbar nördlich der Maastrichter Straße gelegenen ehemaligen Bahnflächen wurden bereits die hot spots (Belastungsschwerpunkte) durch Bodenaustausch jeweils bis zur Torfoberfläche saniert und die Fläche durch eine Asphaltdecke versiegelt. Die Lage der sanierten hot spots ist in Anlage 6 dargestellt.

Zur Verhinderung von eindringendem Niederschlagswasser wurde die Fläche durch eine bituminöse Befestigung versiegelt. Der Unterbau wurde in einer Schichtstärke von 25 cm aus einem Recyclingschotter (Einbauklasse Z1.2 der LAGA<sup>3</sup>) hergestellt. Die Trag- und Deckschicht wurde aus Asphalt in einer Schichtstärke von 6 cm hergestellt (TD11). Die so versiegelte Fläche umfasst 15.890 m<sup>2</sup>. Die Oberflächenentwässerung erfolgt über entsprechende Regeneinläufe und wird nach Osten in den vorhandenen Graben abgeleitet, der zur Wasserrückhaltung aufgeweitet wurde. Die durchgeführten Maßnahmen sind in [15] dokumentiert.
