Arbeitsbericht-02

- 1. Auftraggeber:** Alfred Döpker GmbH & Co. KG
Wohn- und Objektbau GmbH
Nadorster Straße 246
26125 OLDENBURG
- 2. Räumstelle:** Bombentrichterverdachtsflächen
nördlich des Hauses Eßkamp 78
26127 OLDENBURG

Bauvorhaben Eßkamp 78, Oldenburg Fotoseite, Stand 24.10.2022

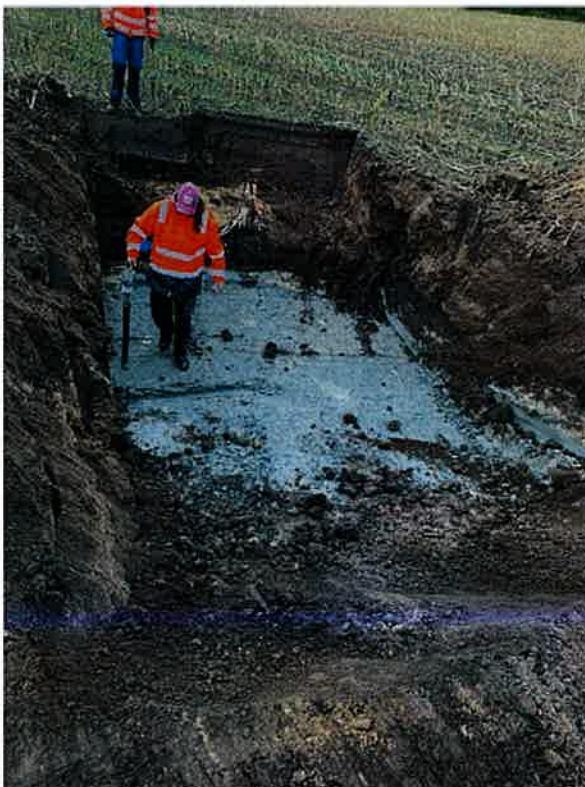
Als Ergebnis ist festzustellen, dass ein mit Müll und Schutt verfüllter Bereich angetroffen wurde, bei dem es sich augenscheinlich um einen alten Bombenrichter handeln könnte. Hinweise auf Kampfmittel ergaben sich nicht. Weitere Maßnahmen sind u.E. nicht erforderlich.

Metallschrott als Trichterinhaltsstoff
