# Potenzialanalyse der Vogel- und Fledermaus-Arten zum Vorhabengezogenen Bebauungsplan Nr. 81 „Sandkruger Straße“

Stadt Oldenburg

Projektnummer: 2546

Stand 06. Februar 2026

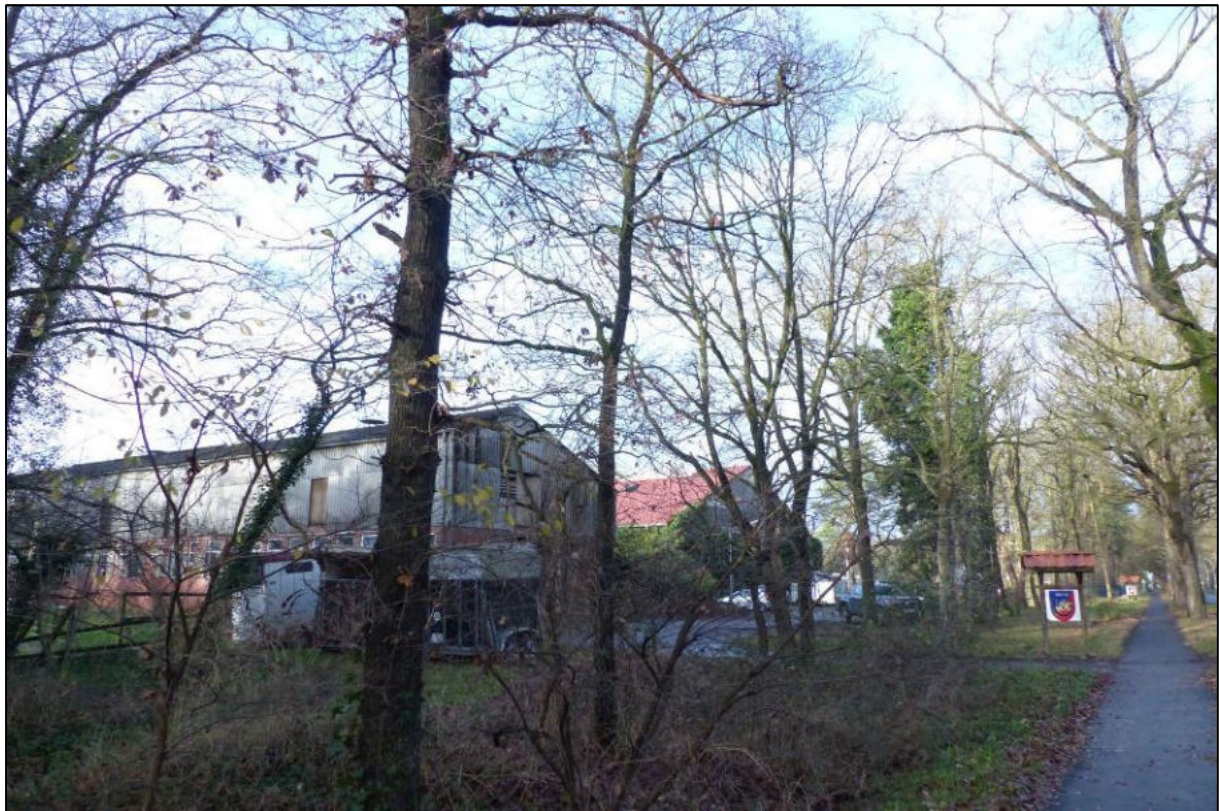
**Abb. 4:** Blick von Südosten vom Fahrradweg entlang der Sandkruger Straße auf Stallgebäude und Reithalle sowie Baumbestand entlang der östlichen Grundstücksgrenze

Einige Bäume im Geltungsbereich weisen Efeubewuchs auf. Betreffende Bäume liegen vor allem im Süden und Südosten des UG, ein einzelner Baum im Osten zwischen Sandkruger Straße und Parkplatz (Abb. 4, Abb. 8).

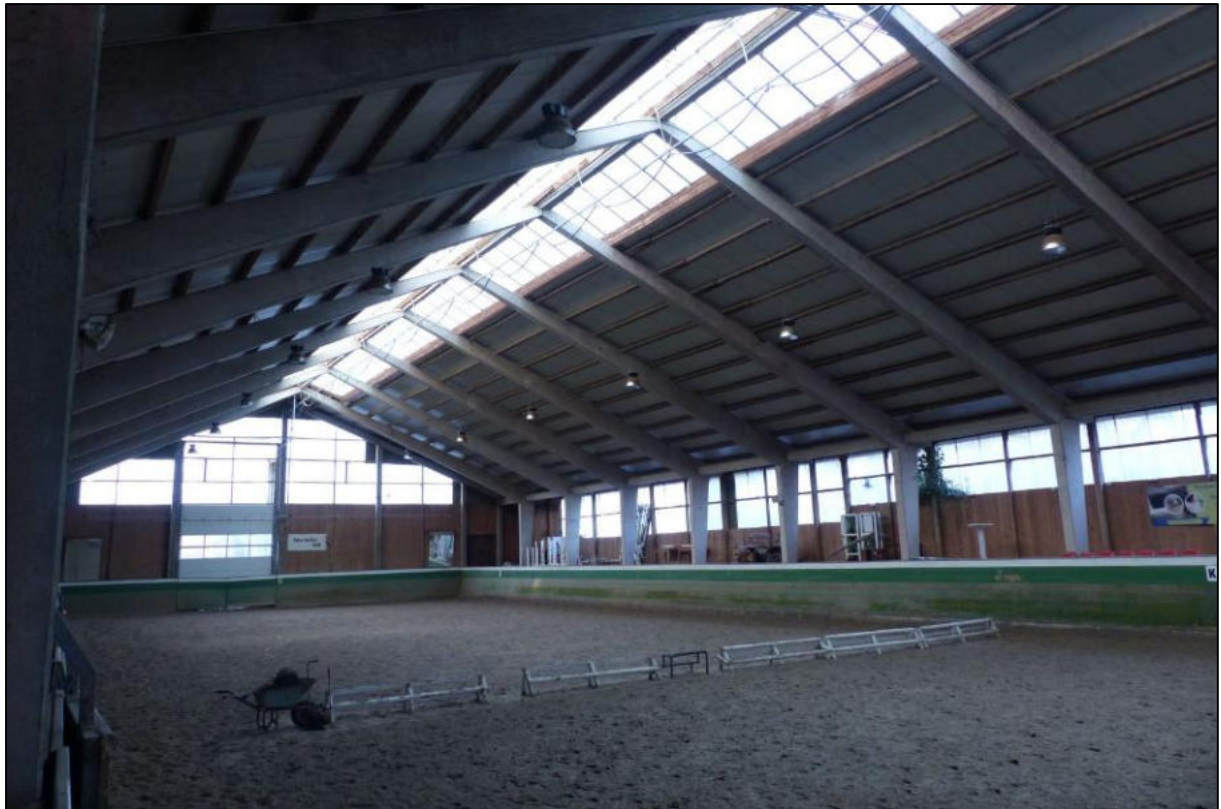
**Abb. 5:** Die Reithalle von innen, die Außenwände sind in großen Teilen mit Holzverschalung von innen verkleidet

Bei der Reithalle handelt es sich um eine luftige Hallendachkonstruktion mit schrägen Betonträgern (Abb. 5). Im Gebäude ist es sehr zugig. Die Außenwände bestehen aus Eternitplatten (Abb. 7, Abb. 9), im Inneren der Reithalle ist eine Holzverschalung entlang der Außenwände angebracht (Abb. 5), hinter der sich ein Spalt befindet. Dieser Hohlraum ist durch verschiedene Öffnungen für Fledermäuse zu erreichen (Abb. 14). Teile der südlichen Wand sind davon ausgenommen, da hier nicht alle Bereiche mit Holz verkleidet sind. Hinter der Holzverschalung in der Reithalle besteht Sommerquartierpotenzial für Fledermäuse.

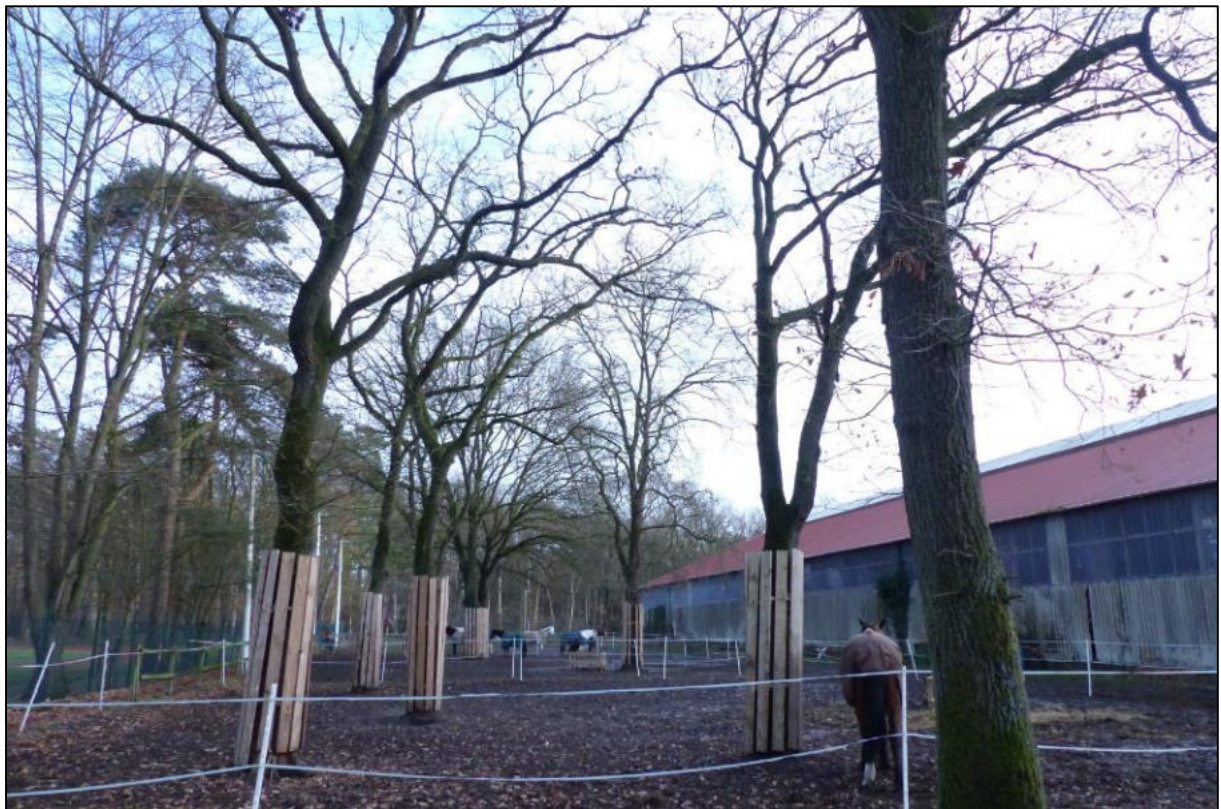
**Abb. 6:** Auslauf nördlich der Reithalle mit Eichen, nördlich angrenzend Sportplatz mit zugehöriger Baumreihe

Innerhalb des UG liegen die in Abb. 13 dargestellten Gebäude, zu denen eine Reithalle, zwei Stallungen, ein Bereich mit Geschäfts- und Wohnräumen und Kantine sowie ein Heulager gehören. Die Gebäude liegen zusammenhängend und zentral im Untersuchungsgebiet, nördlich der Reithalle schließt sich ein Außenreitplatz und ein mit einzelnen Bäumen bestandener Auslaufbereich für Pferde (Abb. 6) an.

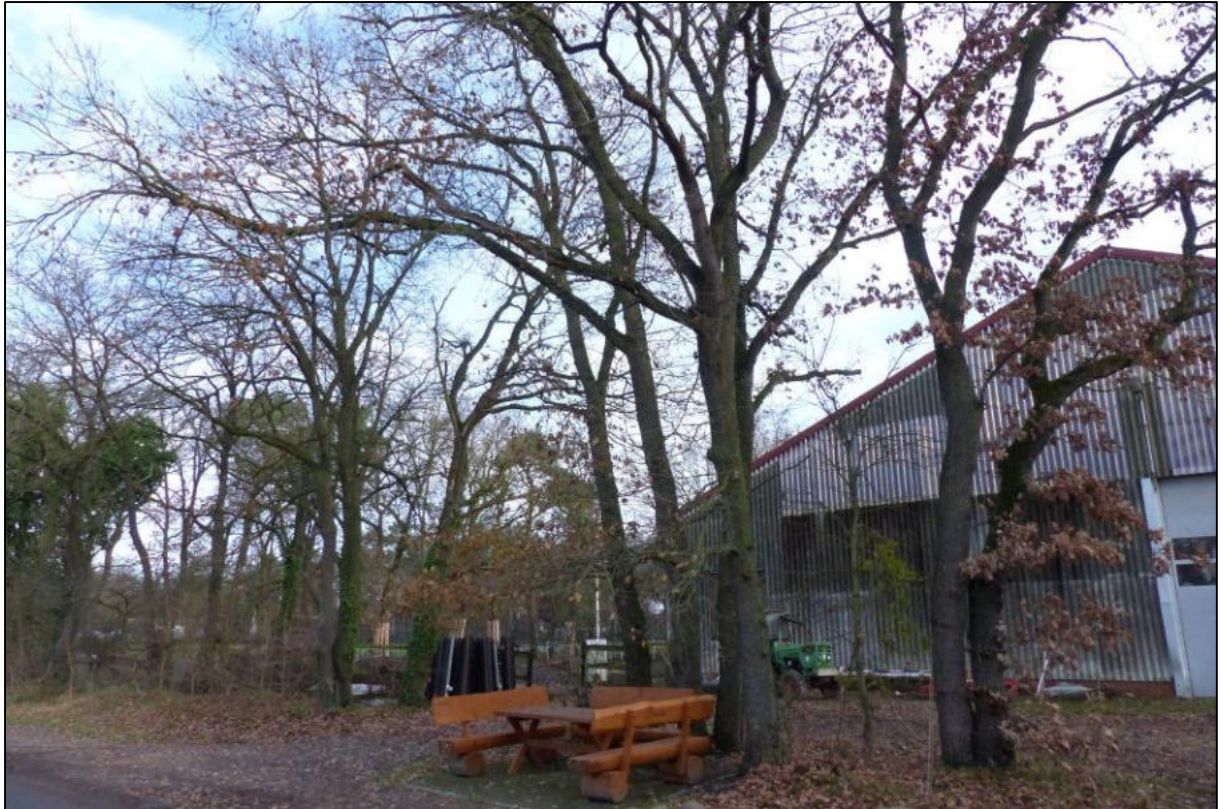
**Abb. 7:** Jüngere Eichen am westlichen Rand des UG zum Brokforster Weg hin, dahinter Westgiebel der Reithalle

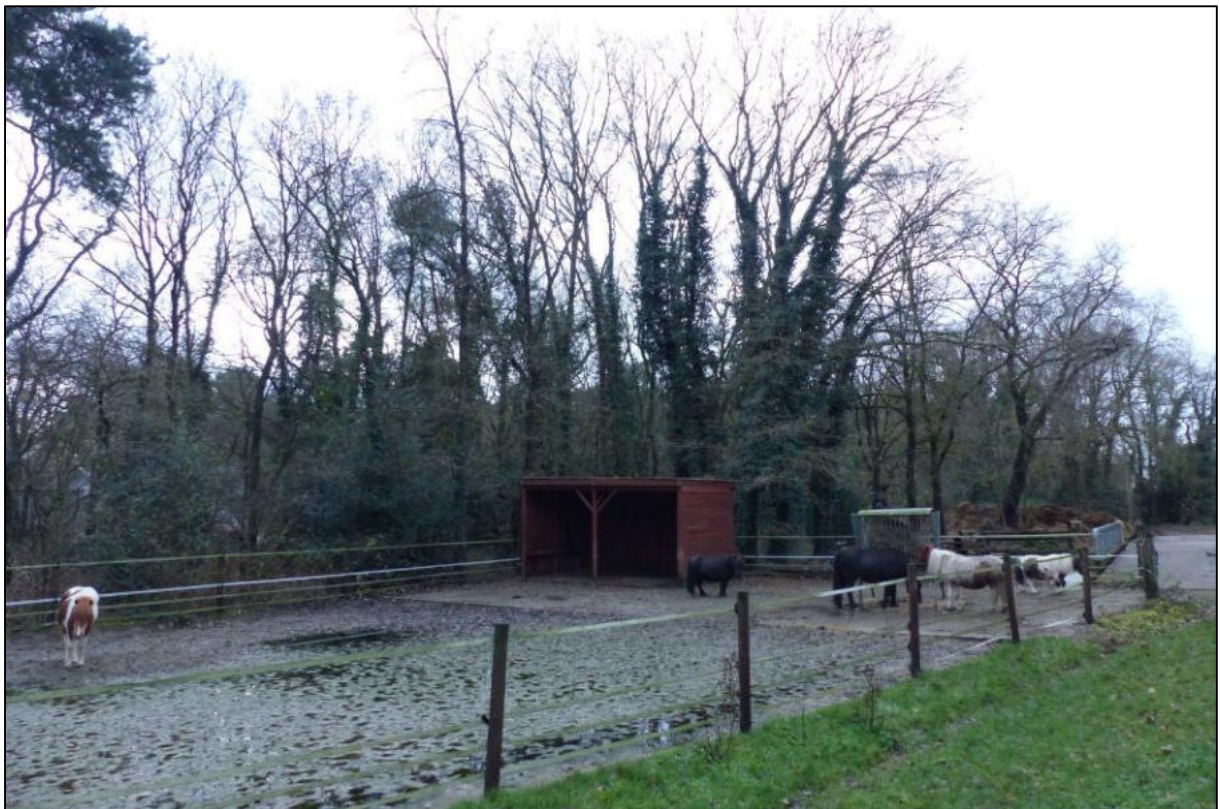
**Abb. 8:** Paddock, dahinter mit Efeu bewachsene Bäume und Misthaufen - Lage südöstlich des großen Stalls

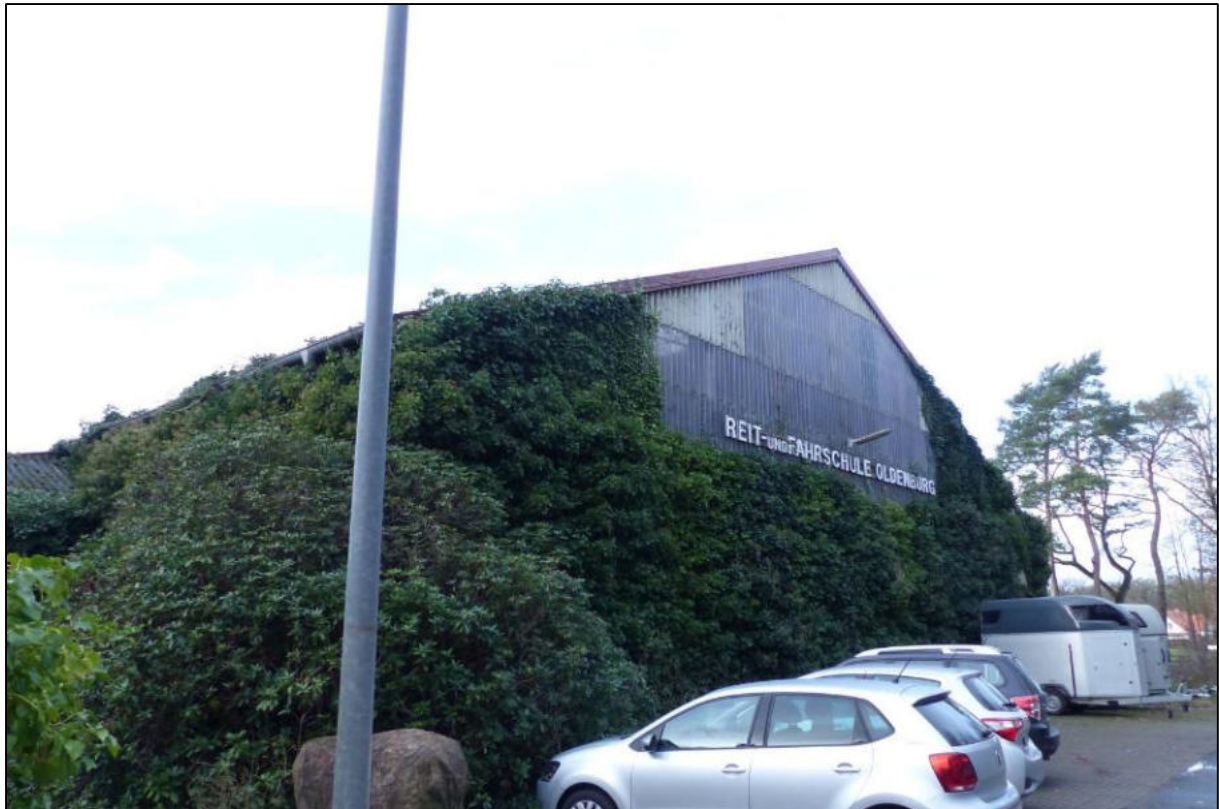
**Abb. 9:** Östliche Giebelseite der Reithalle (Gebäude Nr. 1 in Abb. 13) mit Efeubewuchs, Rhododendron und Parkplatz

Außen ist die östliche Giebelseite dicht mit Efeu bewachsen (Abb. 9), der Bewuchs reicht bis auf die südliche, spärlicher auch auf die nördliche Seitenwand der Reithalle. Der Efeubewuchs bietet Brutmöglichkeiten für Vögel.

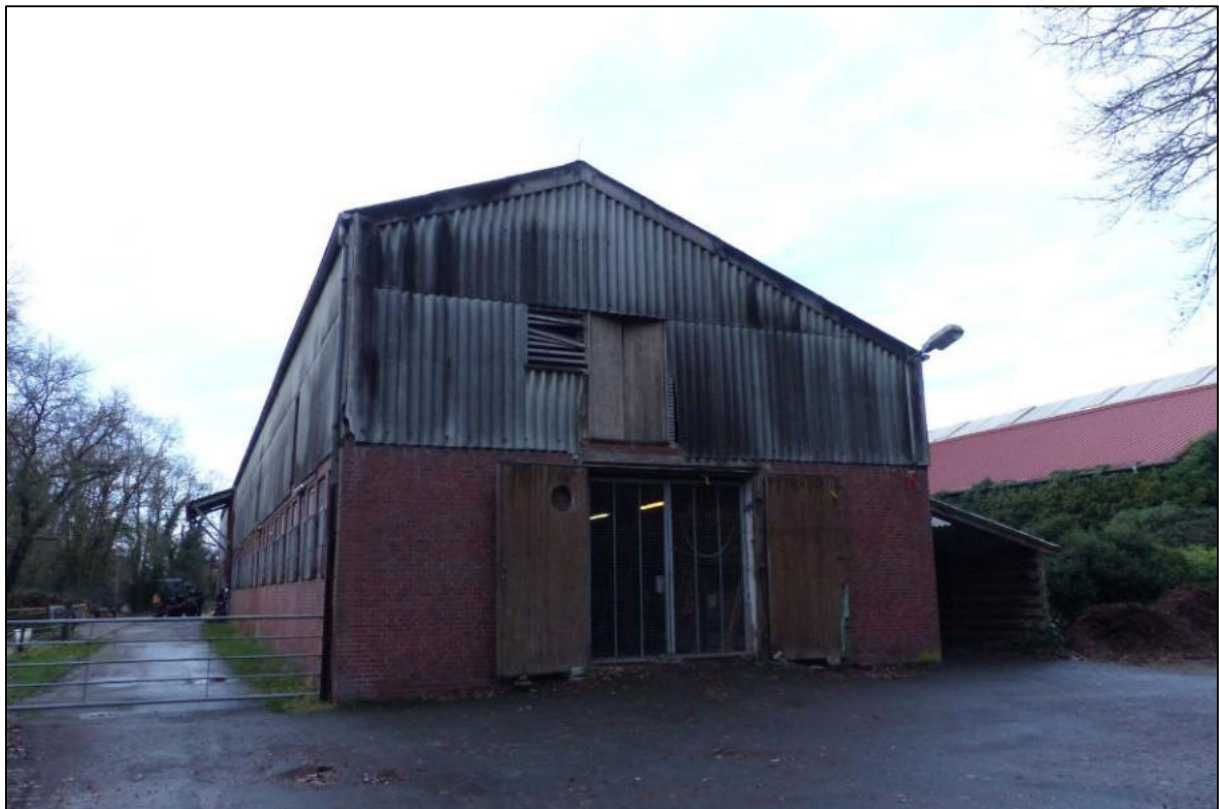
**Abb. 10:** Blick vom Parkplatz auf den großen Stall (Gebäude Nr. 2 in Abb. 13) und Reithalle im rechten Bildausschnitt

Die Querbalken der Decke über der Stallgasse und den Boxen des großen Stalles eignen sich sehr gut für Mehl- und Rauchschnalben zur Nestanlage. Gute Ein- und Ausflugsmöglichkeiten sind gegeben. Es wurden 24 Mehlschnalben-Nester an den Deckenbalken oder der Wand gefunden (Abb. 15).

Der Dachboden ist größtenteils ungedämmt, lediglich Bereiche am Treppenaufgang sind abgehängt. Hier sind aber keine Spalten an den Balken vorhanden. Insgesamt sind der Dachboden und dessen Abseiten sehr zugig. Viele Öffnungen nach außen ermöglichen Vögeln und Fledermäusen einen Zugang. Da der gesamte Dachboden sehr regelmäßig genutzt wird, sind trotz des Potenzials keine Vogelbruten zu erwarten. Für Fledermäuse besteht Tagesquartierpotenzial.

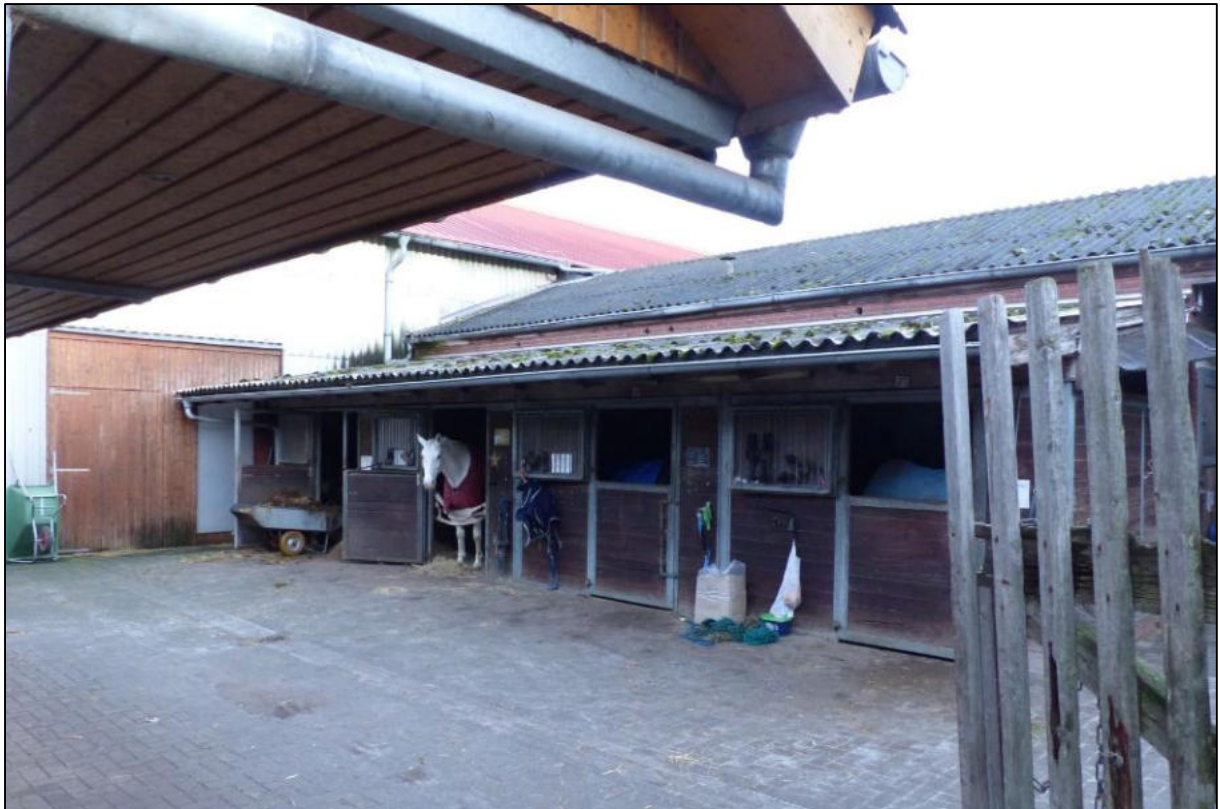
**Abb. 11:** Außenboxen mit gepflastertem Boden, Gebäudeteil Nr. 4 in Abb. 13

In den Außenboxen sind die Decken teilweise abgehängt. Hier besteht Tagesquartierpotenzial für Fledermäuse. Mangels Querbalken in der Deckenkonstruktion liegt kein hohes Potenzial für Rauchschnalben-Bruten vor, in diesem Bereich wurden auch keine Mehlschnalben-Nester gefunden.

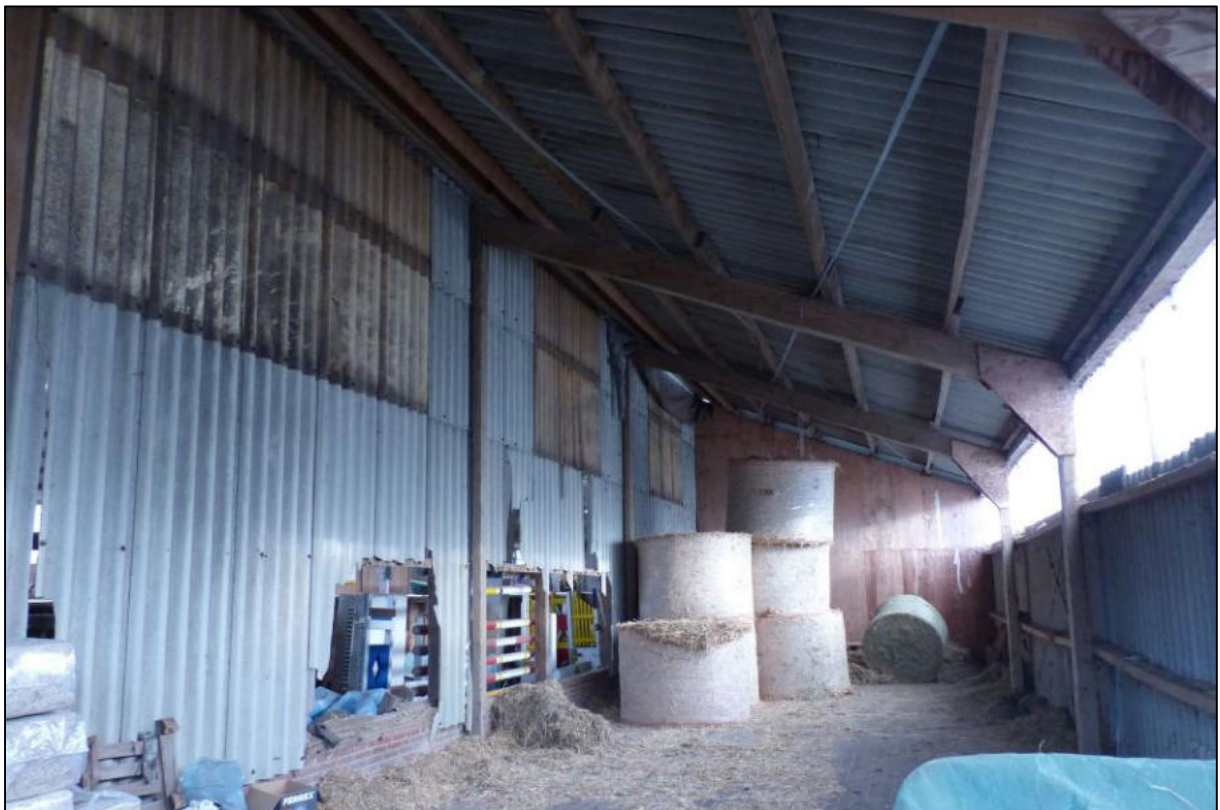
**Abb. 12:** Halboffenes Heulager (Gebäude Nr. 6 in Abb. 13) direkt angrenzend an die Reithalle, große Öffnungen zur Reithalle in der Eternitwand (linke Bildhälfte)

Das Heulager ist halboffen und dadurch für Vögel und Fledermäuse immer zugänglich (Abb. 12). Durch große Löcher in der Eternitwand zwischen Heulager und Reithalle besteht zudem vom Heulager aus eine große und dauerhafte Ein- und Ausflugsmöglichkeit in die Reithalle.

An diesem Gebäudeteil besteht kein Quartierpotenzial für Fledermäuse, für Vögel sind diverse Brutmöglichkeiten an und im Gebäude vorhanden. Es wurden insgesamt sechs bestehende Nester (Ringeltaube und Singvögel) in dem Bereich gefunden.

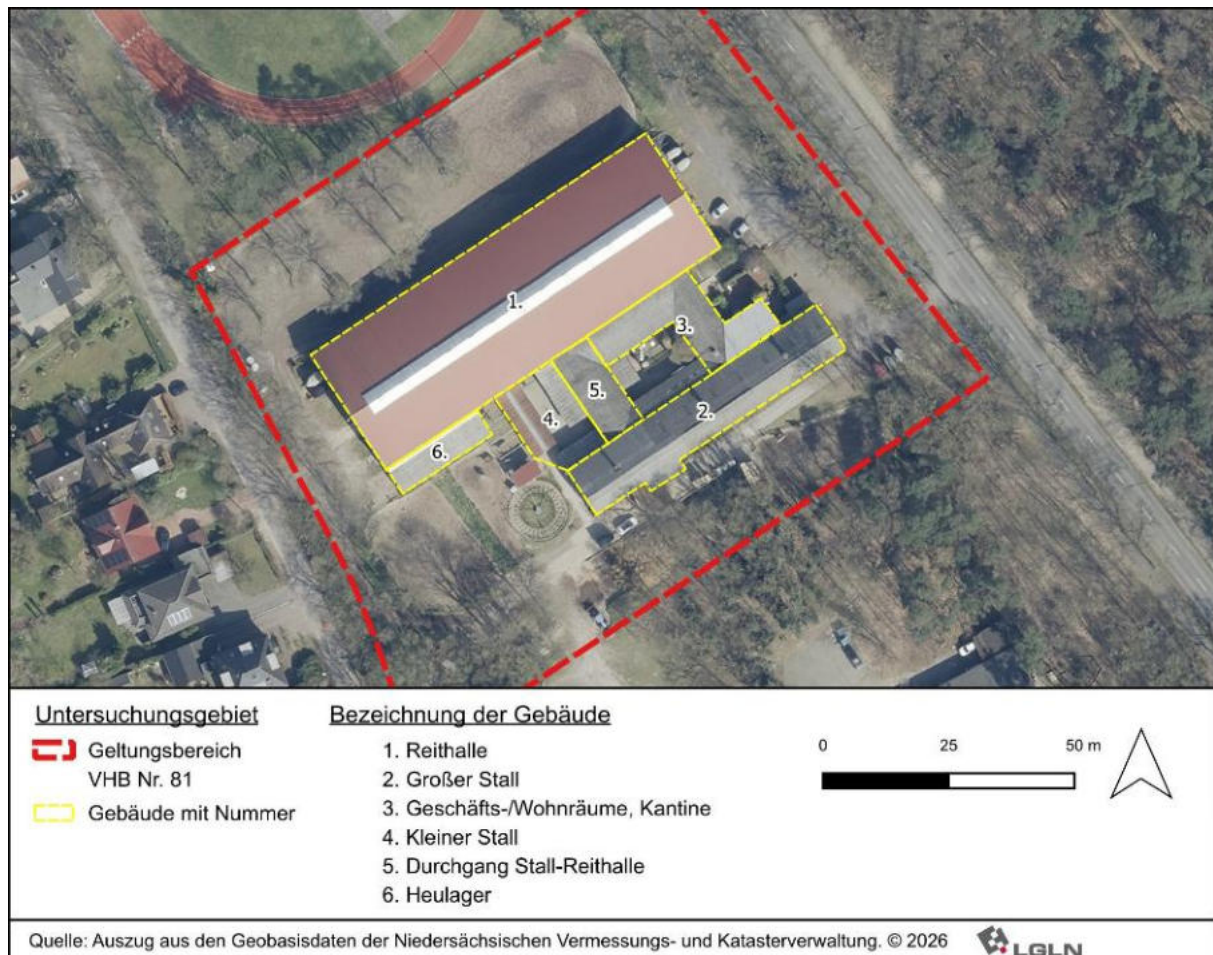
Abb. 13: Gebäude mit Nummer und Bezeichnung

Die Gebäude wurden von außen und innen auf Fledermausquartierpotenziale und Nistmöglichkeiten für Vögel geprüft. Bestehende Nester wurden erfasst. In Abb. 13 sind die Untersuchten Gebäude mit Nummern versehen und nach Funktion benannt.

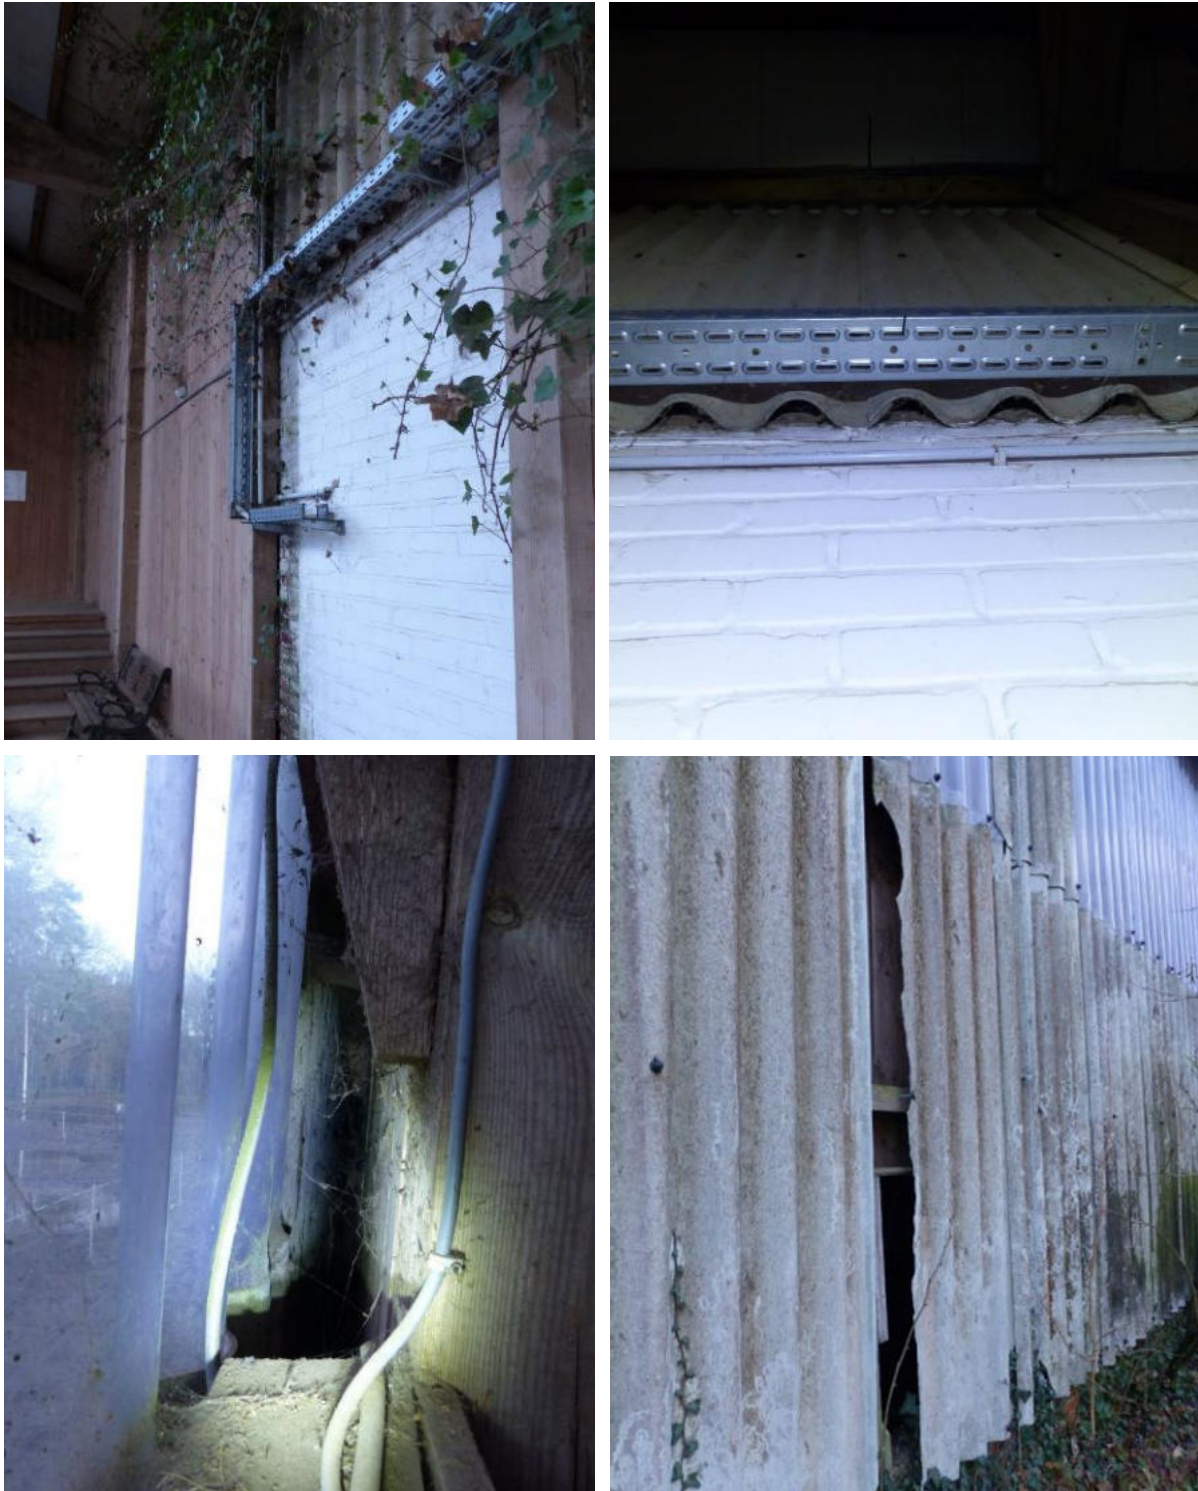
Unter der Zuschauertribüne befindet sich ein Hohlraum, der als Tagesversteck für Fledermäuse dienen könnte. Zum Keller gibt es keine Einflugmöglichkeiten für Fledermäuse, dieser ist zudem sehr trocken und relativ warm und hat damit kein Winterquartierpotenzial.

Insgesamt bestehen an der Reithalle zahlreiche Ein- und Ausflugsmöglichkeiten für Fledermäuse und Vögel. Es sind viele Strukturen vorhanden, die als Tagesquartier für Fledermäuse dienen können. Für Vögel bestehen zahlreiche Nistmöglichkeiten auf den Betonträgern und Holzbalken. Aktuell wurde jedoch nur ein Singvogelnest gefunden.

**Abb. 14:** oben links: Holzverschalung innen entlang der Außenwände der Reithalle, rechts oben: Tagesversteckmöglichkeit innen; unten: Einflugmöglichkeiten von innen und außen hinter die Holzverschalung der Reithalle

An keinem der Gebäude wurden Spuren von oder Hinweise auf Fledermäuse gefunden. Durch die Bauweise der Gebäude ist die Nutzung als Winterquartier sehr unwahrscheinlich. Ein Potenzial als Sommerquartier und damit auch als Wochenstube ist hinter der Holzverschalung im Inneren der Reithalle entlang der Außenwände denkbar. Zwischen Wand und Holzverschalung befindet sich ein geeigneter Spalt mit Einflugmöglichkeiten (siehe Abb. 14). Ausgenommen davon sind Teile der südlichen Wand der Reithalle, bei der Abschnitte unverkalt sind. Eine Nutzung dieser Strukturen als Sommerquartier ist für folgende Arten denkbar: Breitflügel-, Zwerg-, Mücken-, Fransen- und Brandt-/Bartfledermaus sowie Braunes Langohr.

Der Abriss der Gebäude ohne Bauzeitenregelung könnte zu Tötungen oder Verletzungen von flugunfähigen Jungvögeln oder zur Zerstörung von Eiern führen. Weiterhin könnten Fledermäuse, die die Quartierpotenziale (Tagesverstecke und Sommerquartiere) nutzen, bei einem Abriss der Gebäude getötet oder verletzt werden.

Um Tötungen oder Verletzungen durch die Baumaßnahmen auszuschließen, müssen als Vermeidungsmaßnahme die Abrissarbeiten der Gebäude außerhalb der Zeit zwischen dem **01. März und 15. November** durchgeführt werden, also außerhalb der Brutzeit und der Zeit einer Sommerquartiernutzung. Sollten die Abrissarbeiten innerhalb dieses Zeitfensters erfolgen, wäre für die Gebäude direkt vor Maßnahmenbeginn nachzuweisen, dass zu der Zeit keine Brutvögel/Fledermäuse in den Gebäuden vorhanden sind.

Die Verluste der Sommerquartiereignung in den Wänden der Reithalle sind auszugleichen und Ersatzlebensräume (im Sinne einer CEF-Maßnahme) über fünf Fledermauskästen zu schaffen.

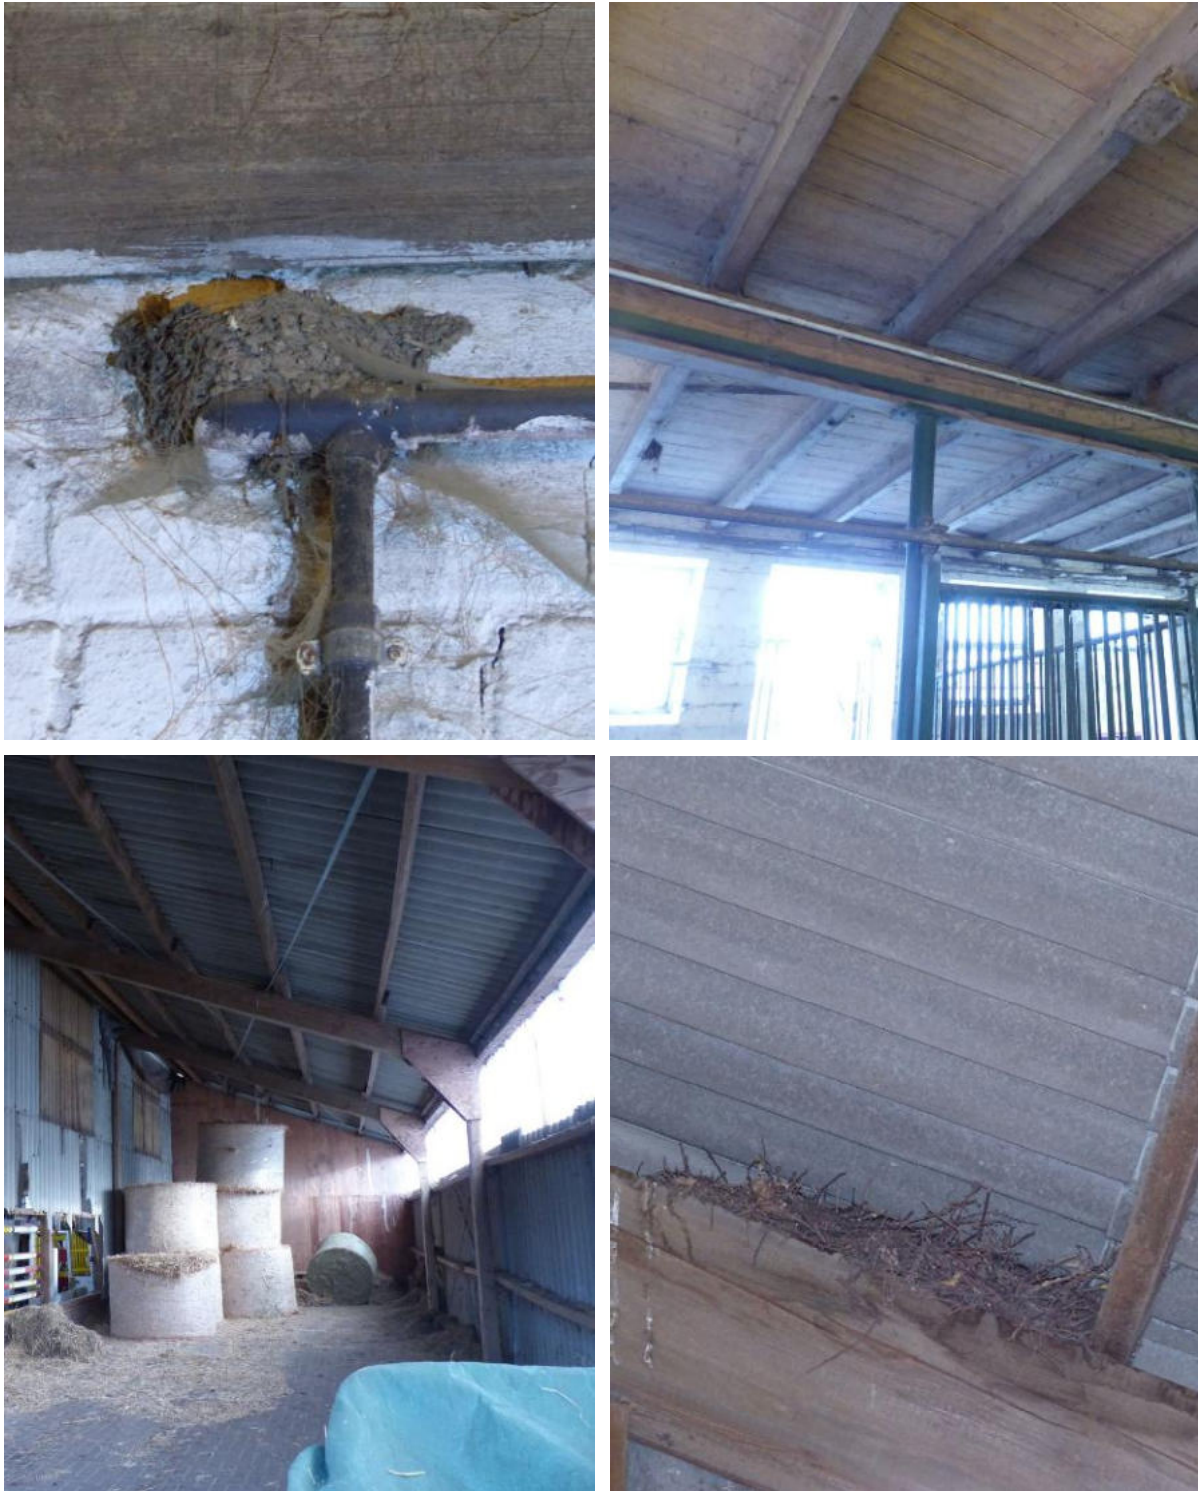
**Abb. 15:** oben links: Mehlschwalbennest im großen Stall, oben rechts: Querbalken im Bereich der Boxen und der Stallgasse, mit Nest; unten links: Heulager mit Einflugmöglichkeit, unten rechts: eines der Taubennester im Heulager

Die Erfassung von vorhandenen Horsten und Nestern ergab, dass sich im Baumbestand des Außengeländes keine Horste befinden, welche auf einen Brutstandort von beispielsweise Mäusebussard, Waldohreule oder Rabenkrähe hinweisen könnten. Nester wurden zum einen im großen Stallgebäude gefunden: hier wurden 24 Mehlschwalben-Nester (Abb. 14, oben) vor allem an den Balken im Stallgang und den Boxen (Abb. 14, oben rechts) erfasst. Nester der Rauchschwalbe wurden nicht gefunden, ein Vorkommen dieser Art ist dennoch aufgrund der Qualität der Habitatausstattung dort zu erwarten. Weiterhin wurden insgesamt vier Singvogelnester gefunden, von denen sich drei im Heulager befanden (Amsel, Rotkehlchen) und eines in der Reithalle. Am und im Gebäude des Heulagers wurden zudem sechs Ringeltaubennester erfasst (Abb. 14, unten rechts).

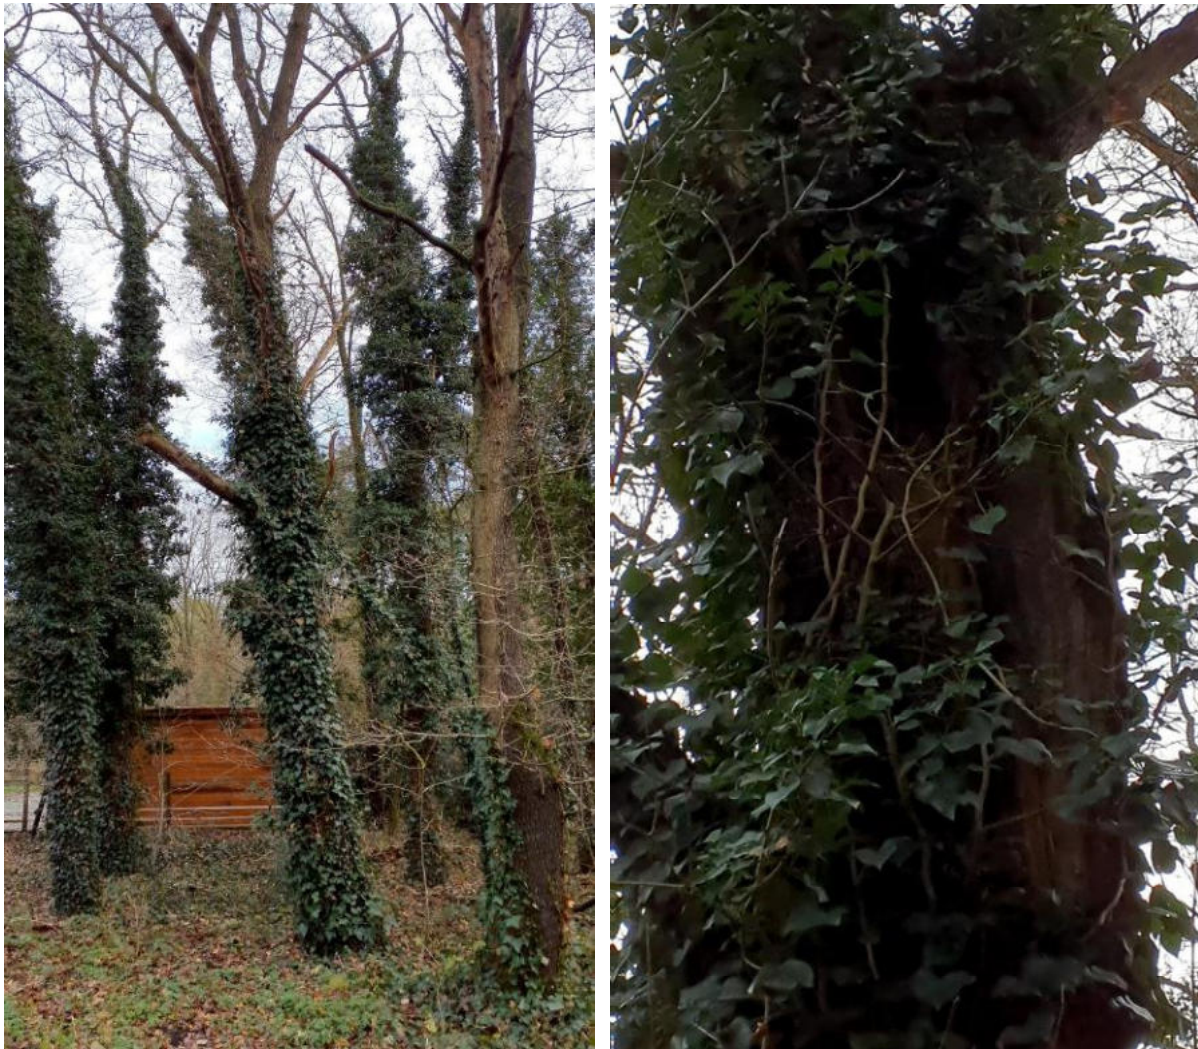
Der Baumbestand im UG besteht überwiegend aus Eichen jüngeren und mittleren Alters. Es ist insgesamt wenig Alt- und Totholz vorhanden und es wurden nur wenige für Vögel oder Fledermäuse geeignete Hohlräume gefunden. Es fanden sich insgesamt weniger als zehn potenzielle Möglichkeiten für Tagesquartiere für Fledermäuse. An einer Eiche im südöstlichen UG wurde ein Struktur mit Potenzial als Winter- bzw. Sommerquartier für Fledermäuse gefunden (Abb. 17), deren Lage ist in Abb. 16 verzeichnet ist. Es handelt sich um eine Höhle, entstanden durch einen Astausbruch in 5 m Höhe. Der Stammdurchmesser in dem Bereich der Struktur beträgt 60 cm. Diese Struktur ist auch für Vögel als Nistplatz nutzbar. Das oben beschriebene Potenzial als Neststandort/Quartier ist von mittlerer Eignung.

**Abb. 17:** Eiche mit Efeubewuchs und Höhlenstruktur im Südosten des Geltungsbereichs, Lage des Baums siehe Abb. 16

Sollte der in Abb. 16 verortete Höhlenbaum mit Sommer- und Winterquartierpotenzial für Fledermäuse wider Erwarten gefällt werden, müsste das potenzielle Quartier unabhängig von der Jahreszeit direkt vor der Fällung auf Besatz kontrolliert werden. Zudem wäre der Verlust dieses Höhlenbaumes mit einem weiteren Fledermauskasten auszugleichen.
