Kampfmittelbeseitigung in Niedersachsen – Information der Gefahrenabwehrbehörde

Ergebnis der beantragten Luftbilddauswertung nach § 3 NUIG

Projekt/Lageort: Oldenburg, B-Plan 75, "Photovoltaik-Freiflächenanlage Alexandersfeld" , Am Fliegerhorst / Am Ostkamp

Antragsnummer: BA-2023-03075

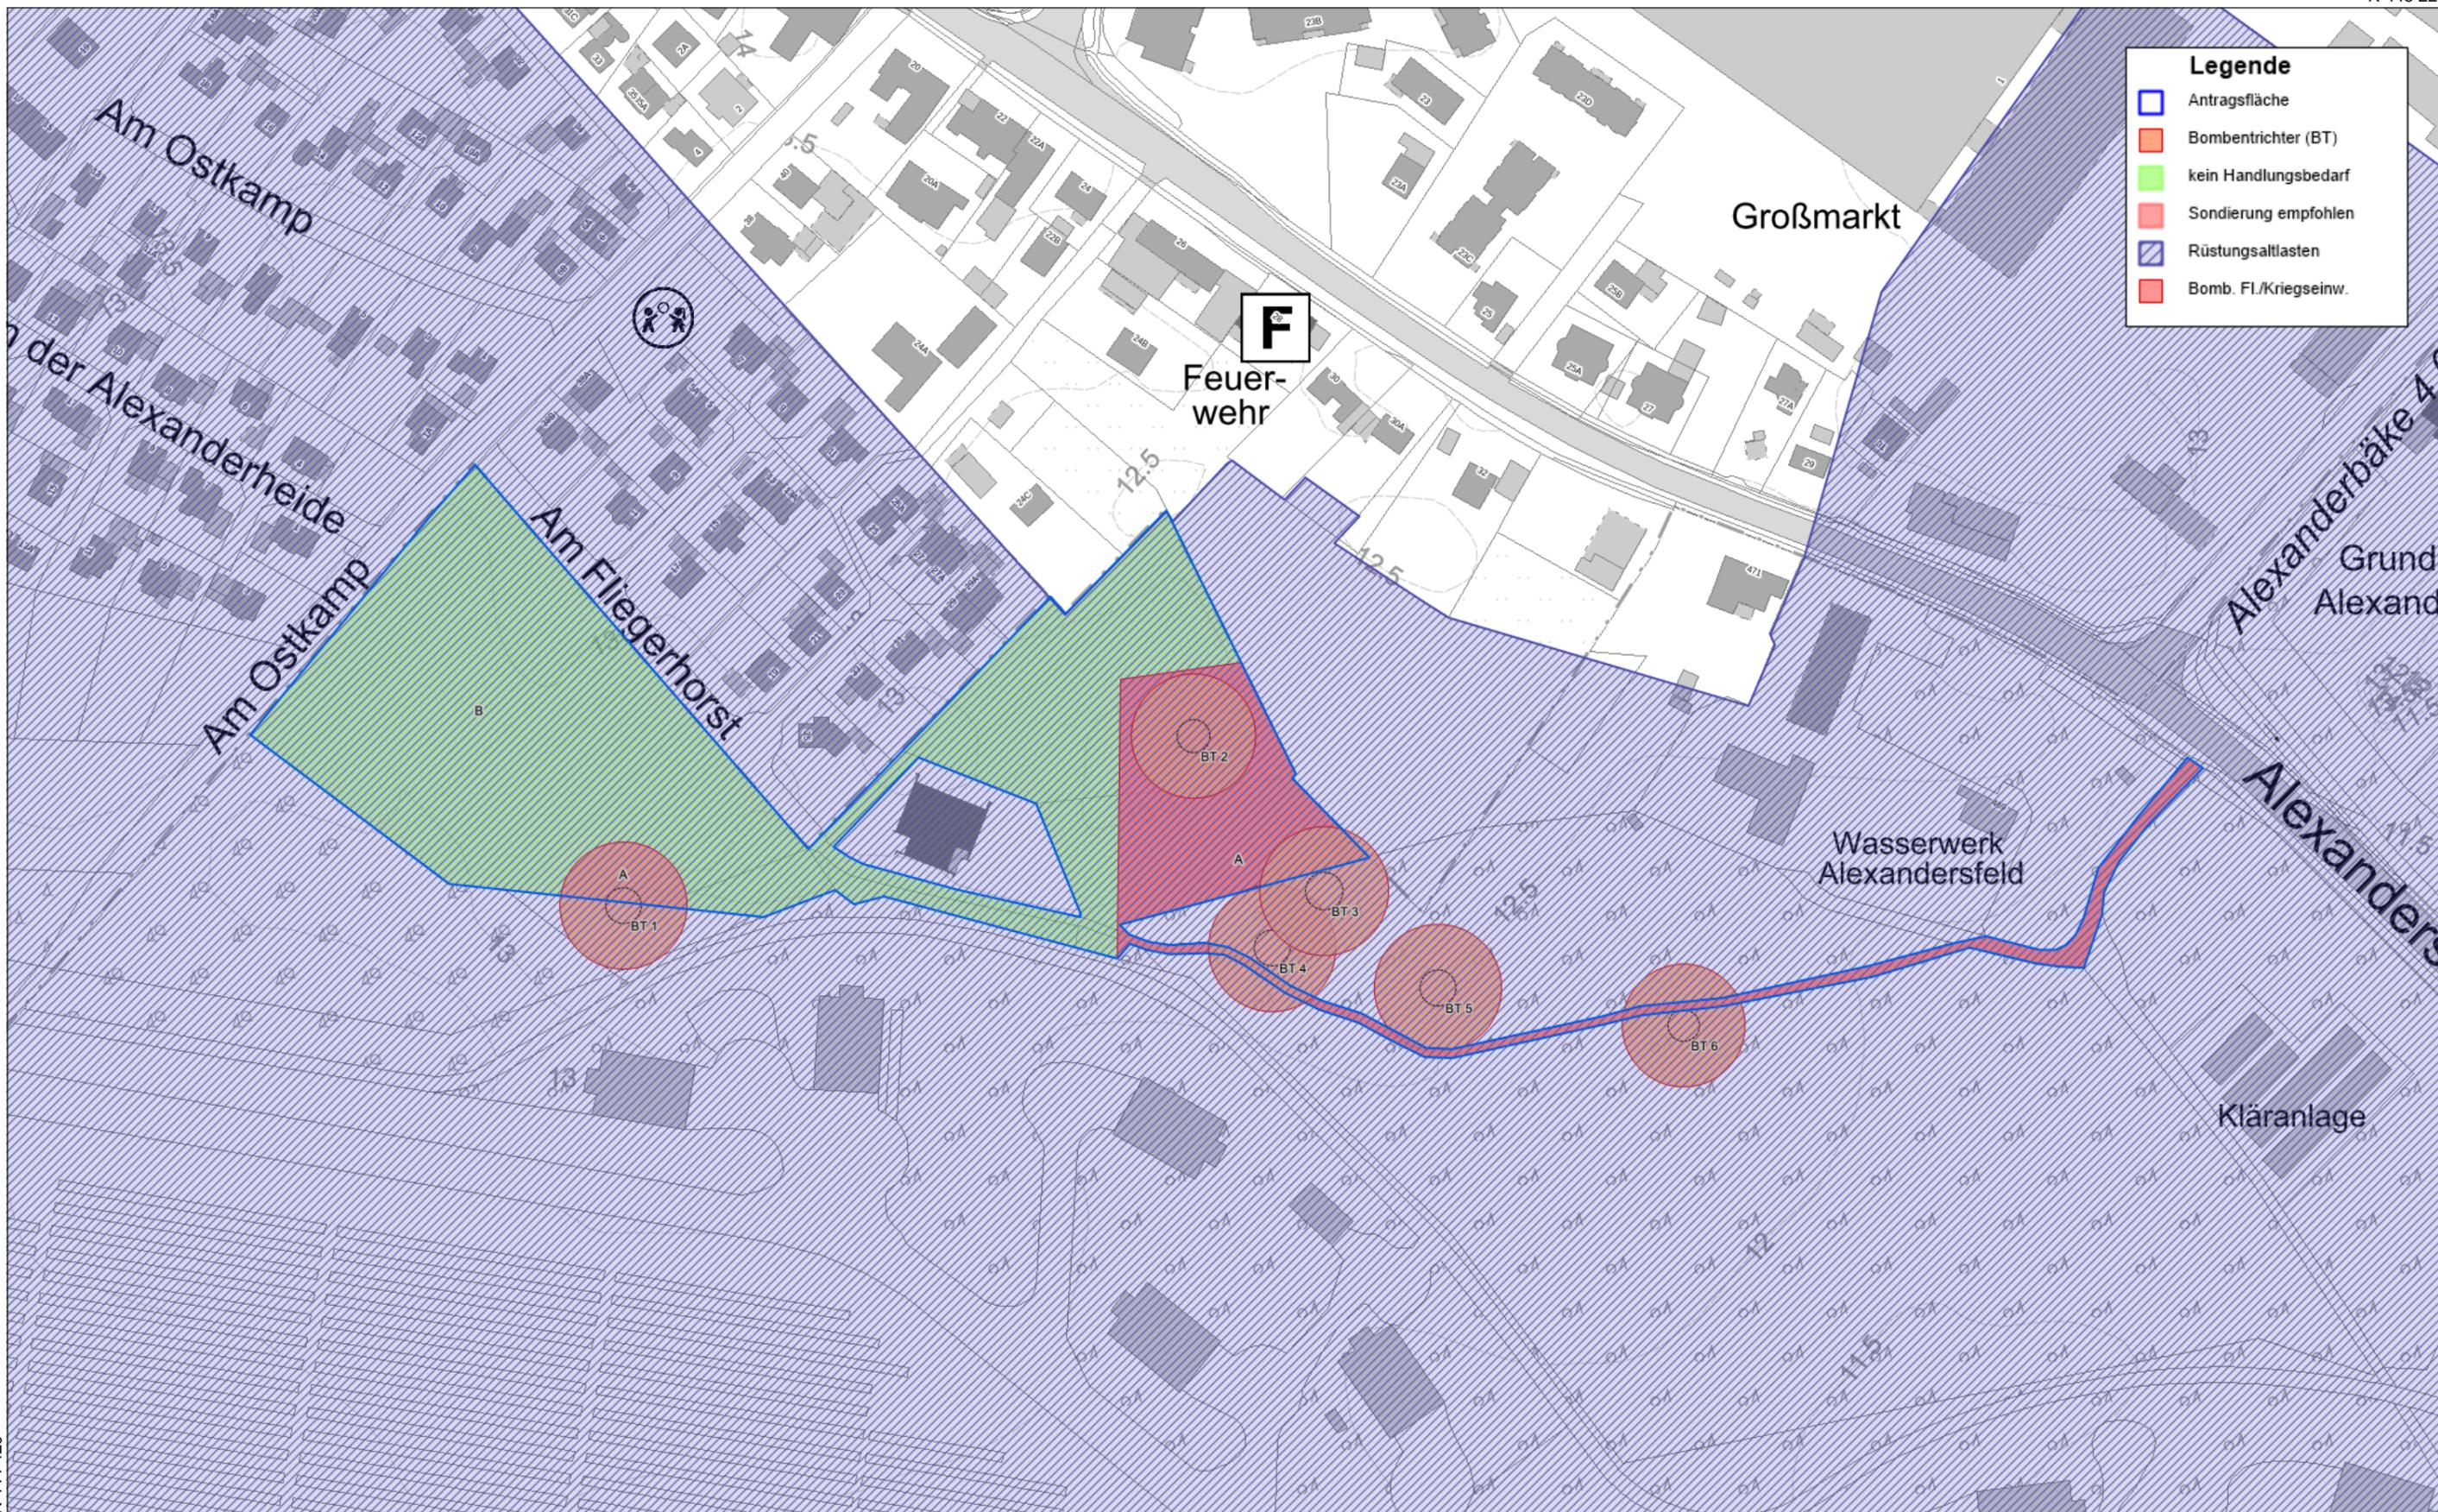
Empfehlung: Sondierung**Fläche A**

- Luftbilder:* Die derzeit vorliegenden Luftbilder wurden vollständig ausgewertet.
Luftbildauswertung: Nach durchgeführter Luftbildauswertung wird eine Kampfmittelbelastung vermutet.
Sondierung: Es wurde keine Sondierung durchgeführt.
Räumung: Die Fläche wurde nicht geräumt.
Belastung: Es besteht ein begründeter Verdacht auf Kampfmittel.

Empfehlung: Kein Handlungsbedarf**Fläche B**

- Luftbilder:* Die derzeit vorliegenden Luftbilder wurden vollständig ausgewertet.
Luftbildauswertung: Nach durchgeführter Luftbildauswertung wird keine Kampfmittelbelastung vermutet.
Sondierung: Es wurde keine Sondierung durchgeführt.
Räumung: Die Fläche wurde nicht geräumt.
Belastung: Ein Kampfmittelverdacht hat sich nicht bestätigt.

Das Antragsgebiet liegt auf einer Rüstungsaltlast (Fliegerhorst), es kann zu Funden von Abwurfkampfmitteln kommen, da für das Jahr 1944 mehrfache Bombardierung kartiert worden ist. Des Weiteren, sind Funde durch Bodenkämpfe der Truppen und eine Verunreinigung der Böden durch Öle und Betriebsstoffe möglich.

Wir empfehlen daher den Bereich, zur Gewährleistung der Baugrundsicherheit, durch eine gewerbliche Kampfmittelräumfirma untersuchen zu lassen. Unter <http://www.gkd-kampfmittelraeumung.de> finden Sie eine nicht abschließende Auswahl von gewerblichen Räumfirmen. Ob eine Räumung oder anderweitige Maßnahme nötig ist, besprechen Sie bitte mit der Räumfirma.
